**ПРОЕКТНАЯ ДОКУМЕНТАЦИЯ**  
**на проведение работ по сохранению выявленного объекта**  
**культурного наследия «Дом Б.Ю. Бака», расположенного по адресу:**  
**Санкт-Петербург, Кирочная ул., д.24, литера А**  
**в части ремонта и реставрации тамбуров лестничных клеток №1 и №2, а также**  
**лестничных витражей лестничной клетки №2.**

**Раздел 2. Комплексные научные исследования**

**шифр 26/07-19П-ТО**

**Санкт-Петербург  
2019**

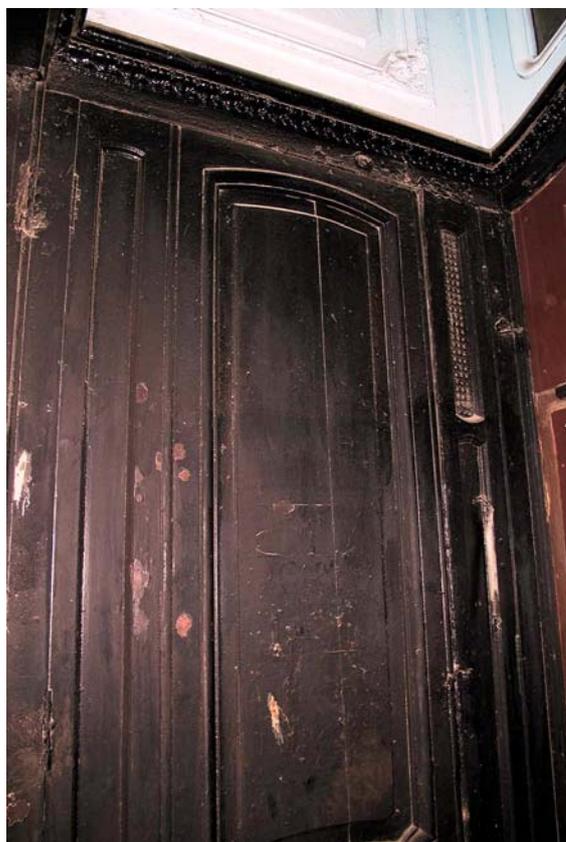
Фото 23. Трещина верхней филенки левой двери на всю высоту филенки.

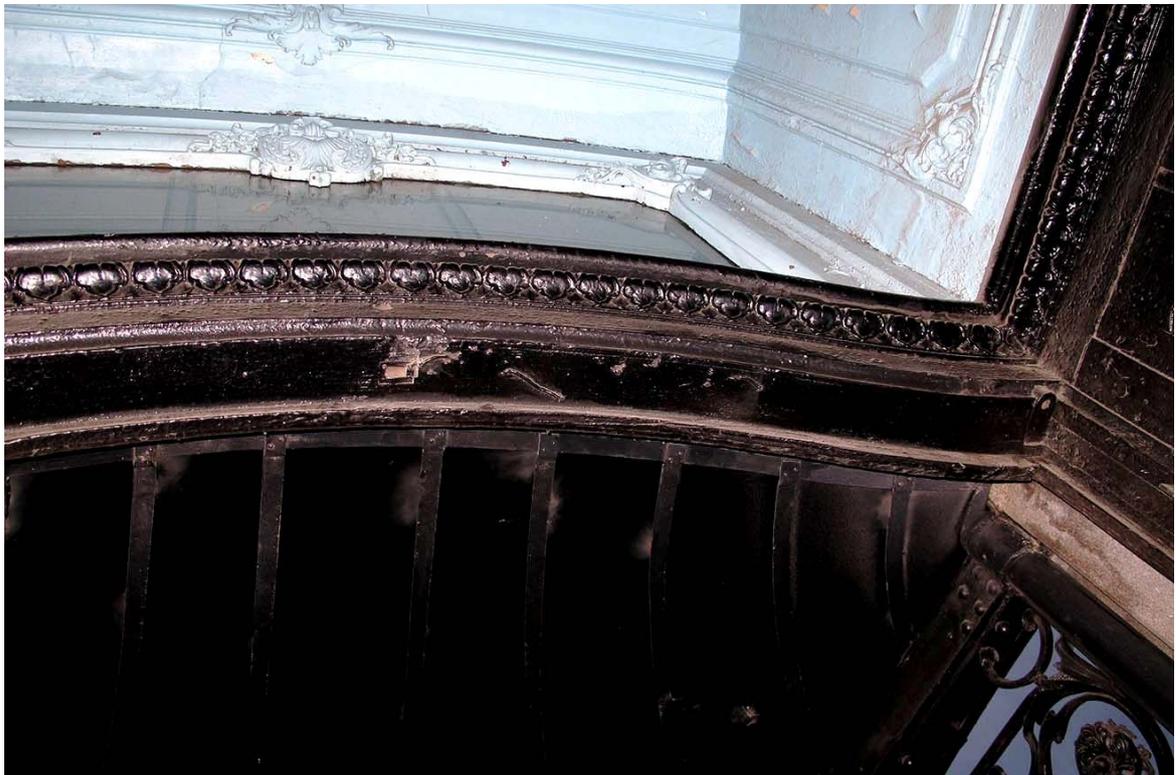
Фото 30. Техническое состояние профилированной верхней части дверной коробки наружных дверей тамбура №1. В центре – повреждена часть массива древесины коробки.

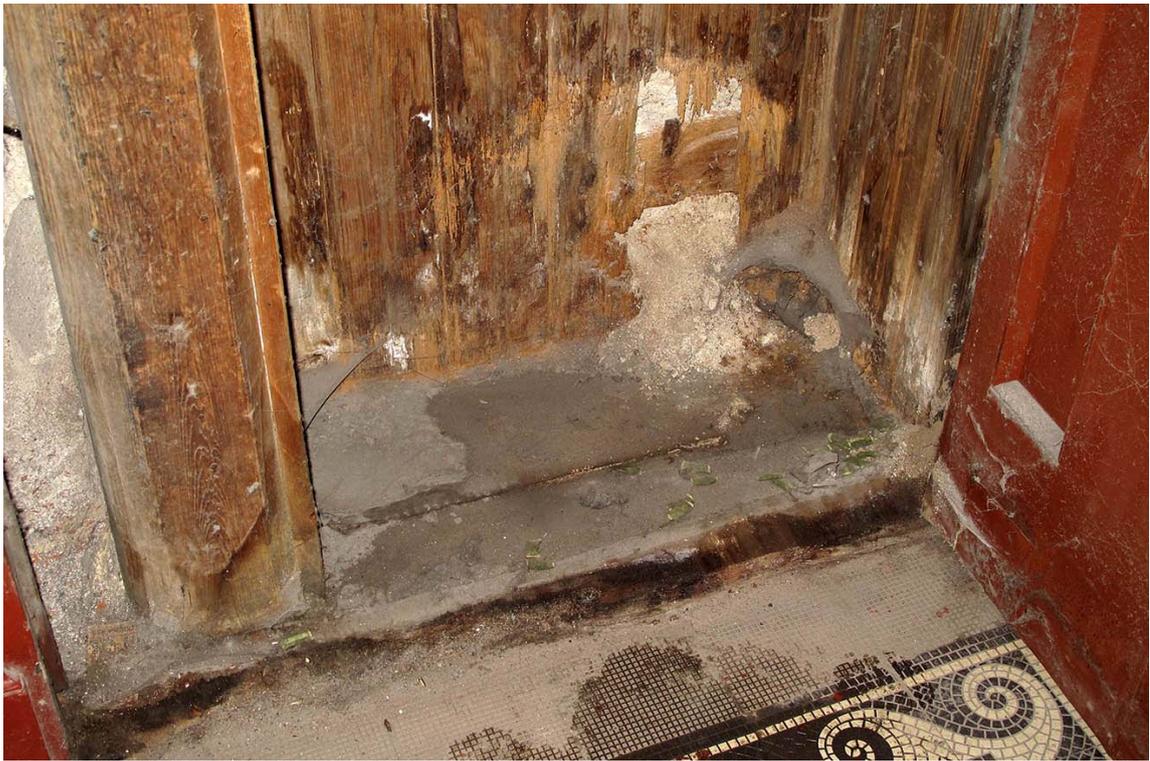
Фото 71. Обшивка из вагонки стен внутреннего вспомогательного помещения полностью сгнила из-за хранения здесь сырого хозяйственного инструмента (метел, лопат, скребков).

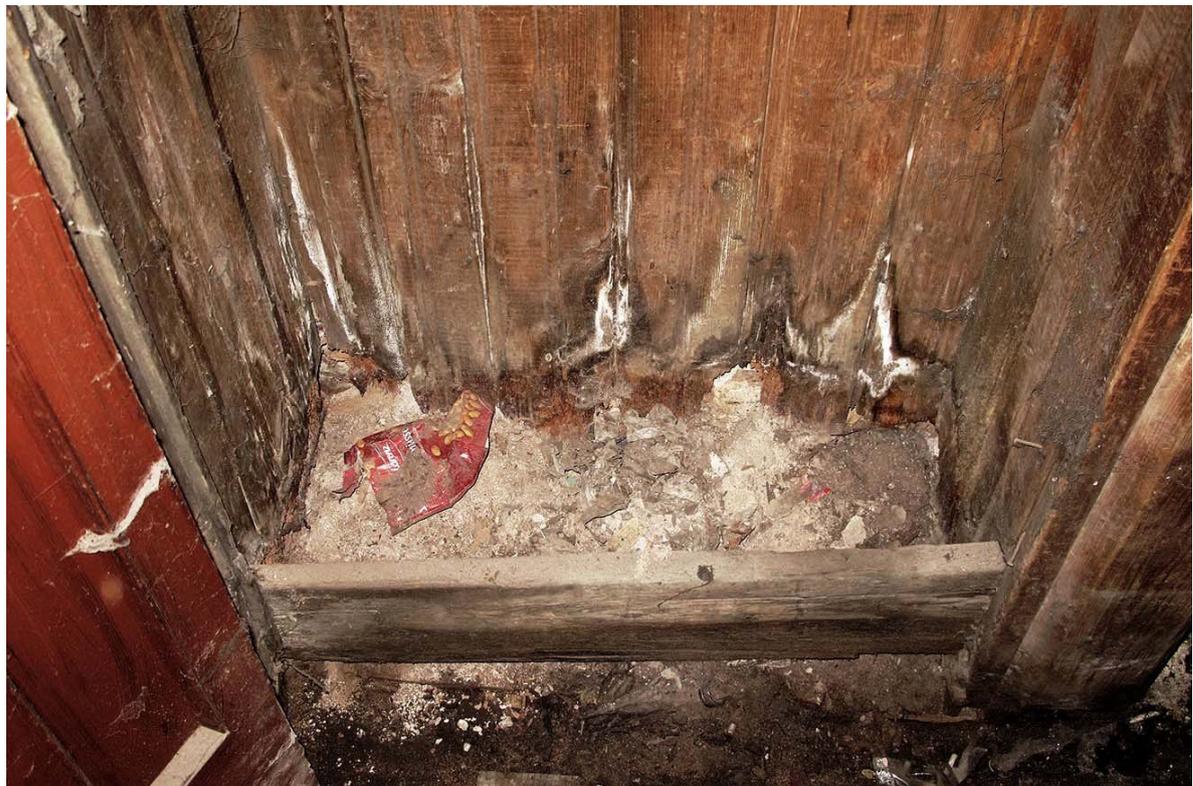
Фото 93. Обшивка из вагонки стен внутреннего вспомогательного помещения внизу полностью сгнила из-за хранения здесь сырого хозяйственного инструмента (метел, лопат, скребок).

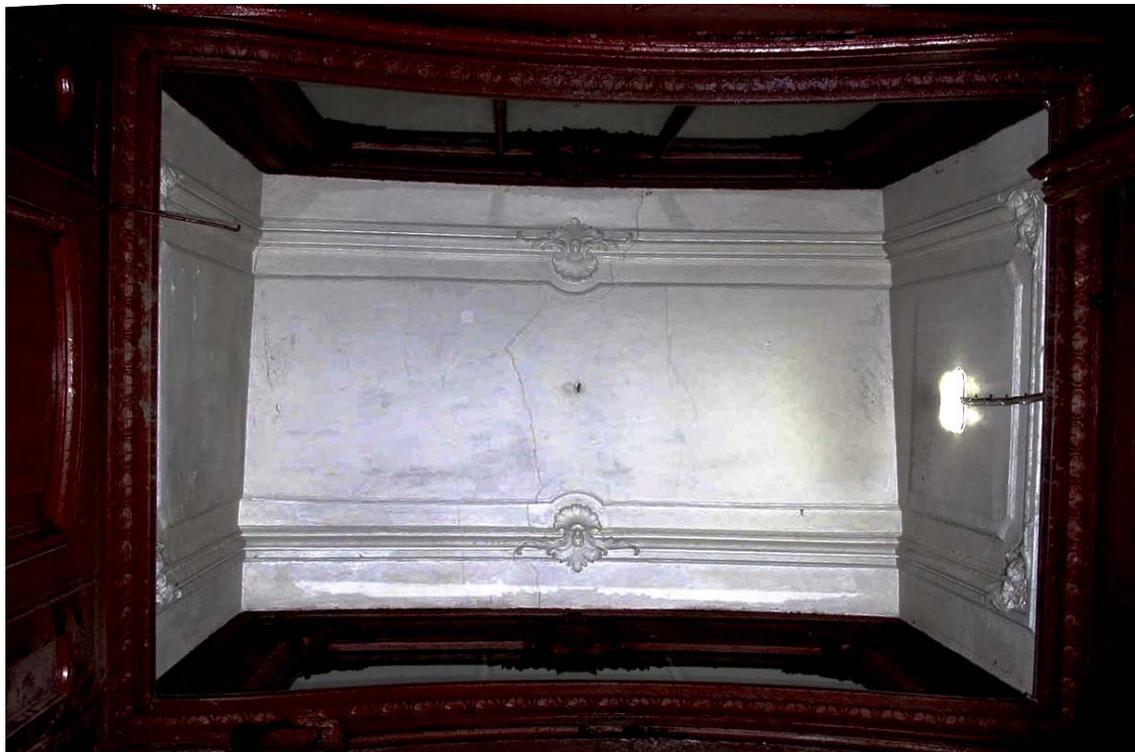
Фото 98. Трещина в ключевом сечении перемычки над дверным проемом (потолке тамбура №2) в фасадной стене здания.

3. При освидетельствовании потолков обоих тамбуров отмечены характерные поперечные трещины лепного декора (и, вероятно, кирпичной кладки перемычек, оформляющих сверху входные проемы в лицевой стене по оси "А"), расположенные ровно в ключевых сечениях указанных арок лучкового очертания. Трещины вызваны деформациями фасадной стены из-за незначительной неравномерной осадки ее фундамента. Данные трещины имеют величину раскрытия ~ 0,5 мм, и не представляют опасности для дальнейшей безаварийной эксплуатации здания.

4. Для определения степени стабилизации указанных осадок рекомендуется проведение периодического мониторинга раскрытия трещин, а также геодезического мониторинга деформаций здания. По результатам визуального обследования признаков исчерпания кладкой стен несущей способности, выявлено не было, в связи с чем, отбор проб кладки для определения прочности с последующим поверочных расчетом конструкций стен в рамках настоящего обследования не производился. Общее состояние стен здания согласно СП 13-102-2003

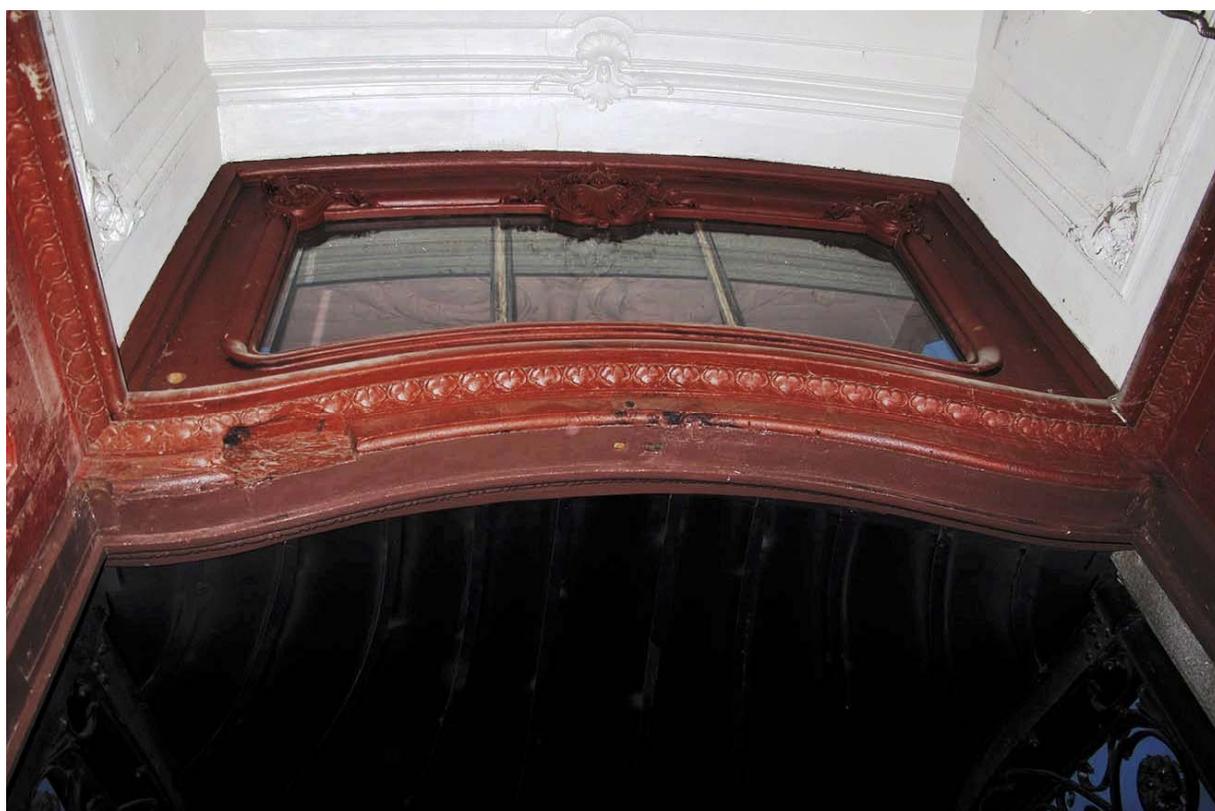
Фото 100. Вид изнутри тамбура №2 на раму фрамуги светового окна на улицу. Вид снизу на профилированную дверную коробку входной двери и украшающий ее деревянный резной бордюр (заметны существенные повреждения бордюра).

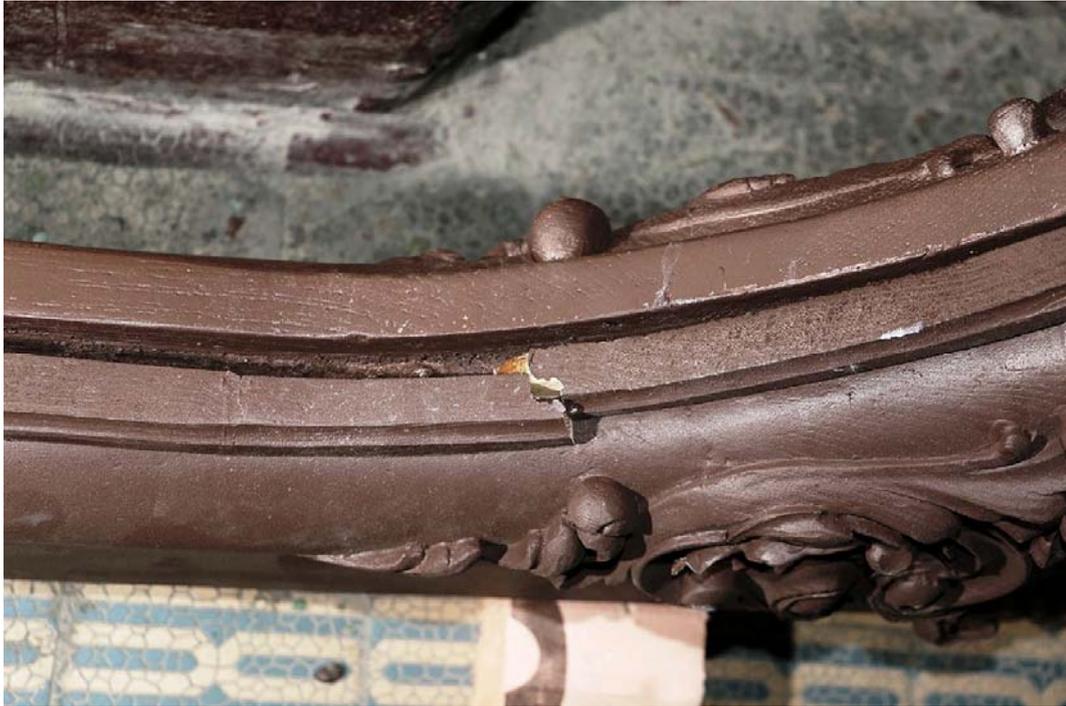
Фото 140. Повреждение фигурного штапика, предназначенного для удержания стекла наружной двери.

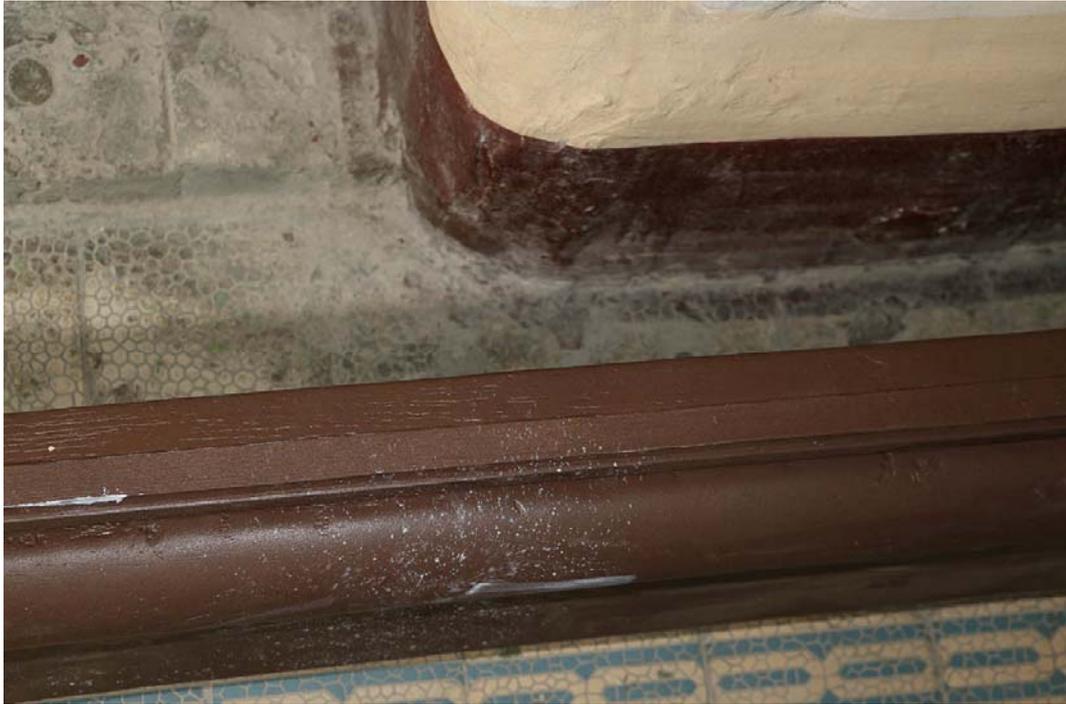
Фото 142. Незначительные повреждения вновь нанесенного красочного слоя в средней части верхней рамы створки двери.

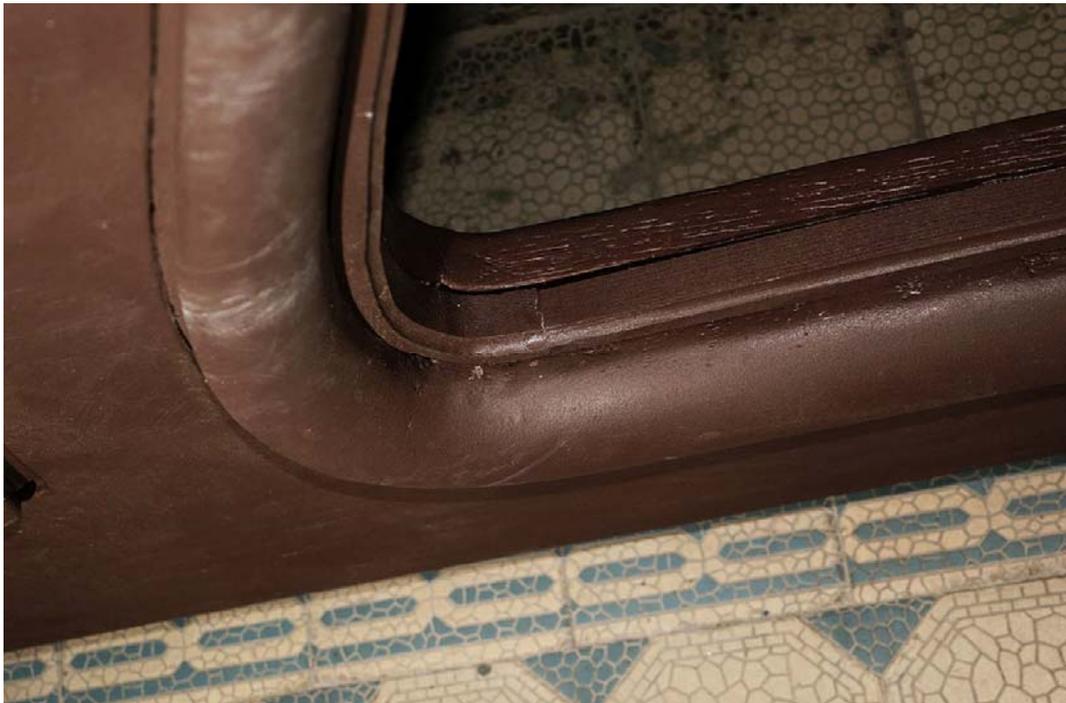
Фото 143. Техническое состояние угловой части верхней рамы двери. Видно разное качество поверхности древесины с разных сторон двери: с одной стороны целесообразно произвести предварительное шпаклевание поверхности под последующую окраску проектным колером.

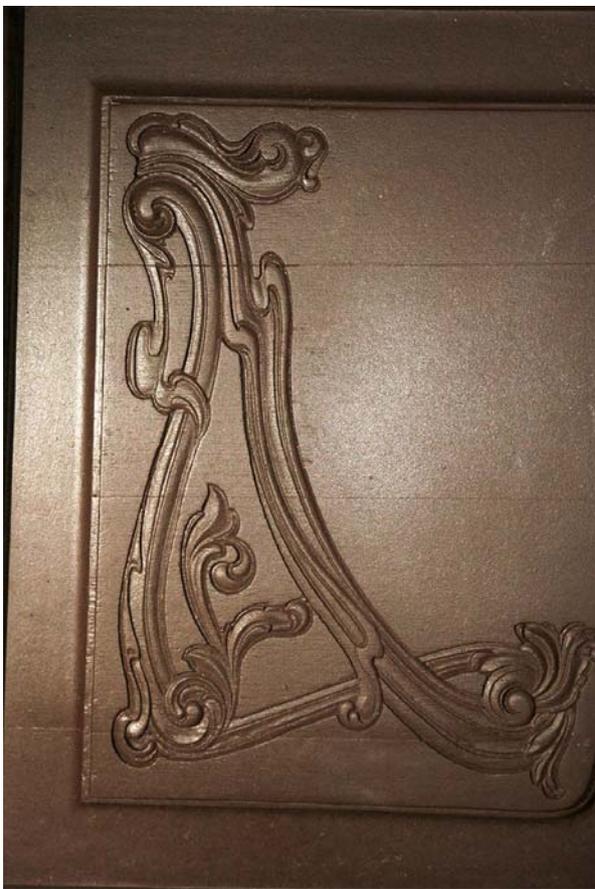
Фото 148. Декоративная резьба филенки находится в хорошем состоянии. Массив филенки имеет трещины по линиям склейки.

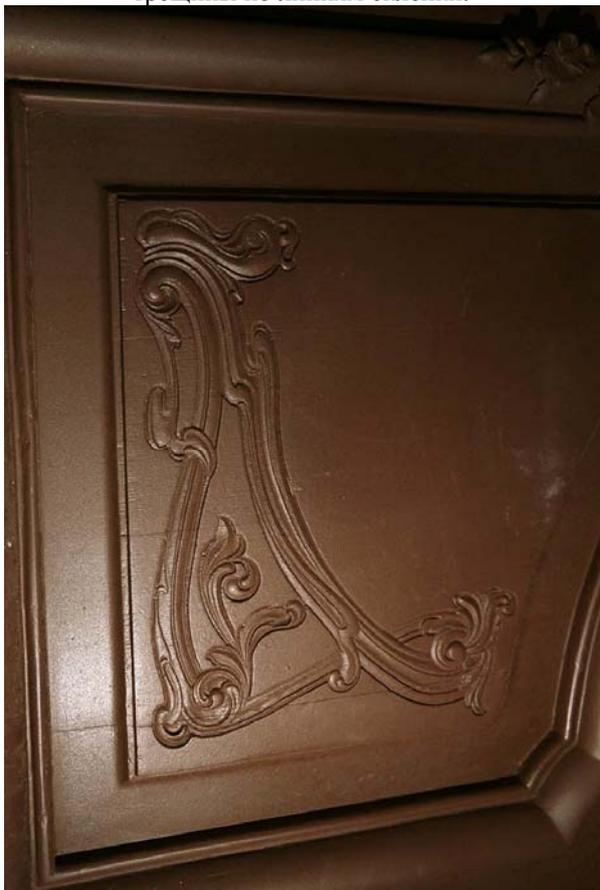
Фото 150. Массив филенки имеет трещины по линиям склейки.

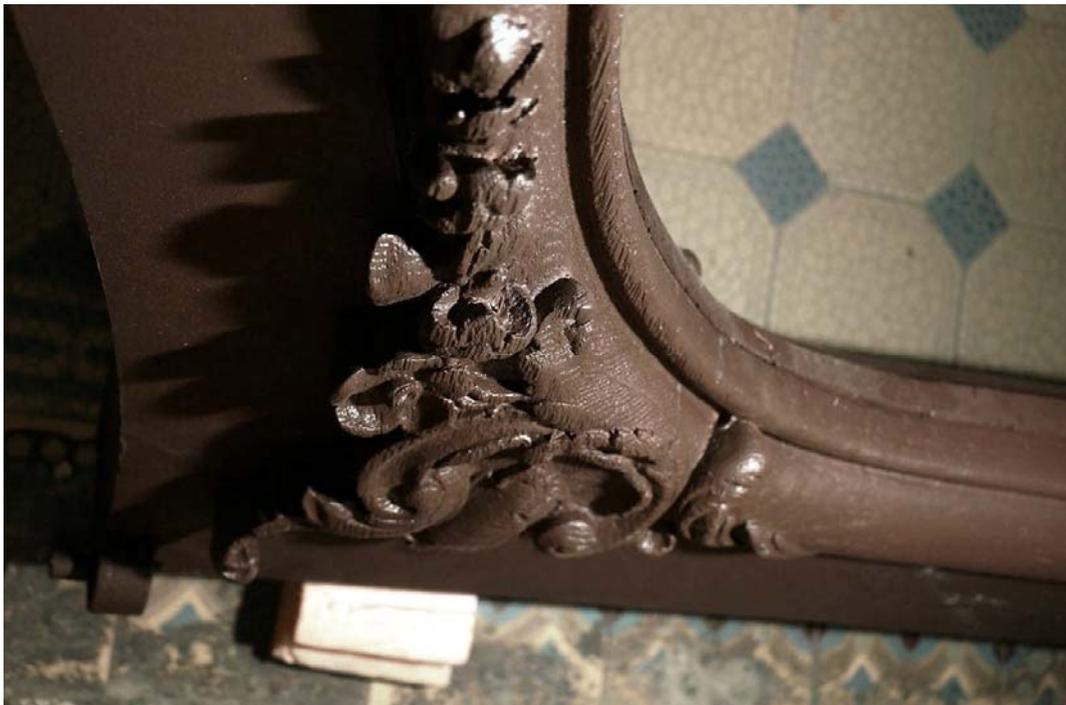
Фото 153. Техническое состояние резных украшений с обратной стороны створки. Резные украшения частично утратили первоначальный профиль: видна частичная деградация текстуры древесины. Целесообразно перед окраской проектным колером произвести шпаклевку и грунтовку поверхности для устранения дефектов и несовершенств поверхности.

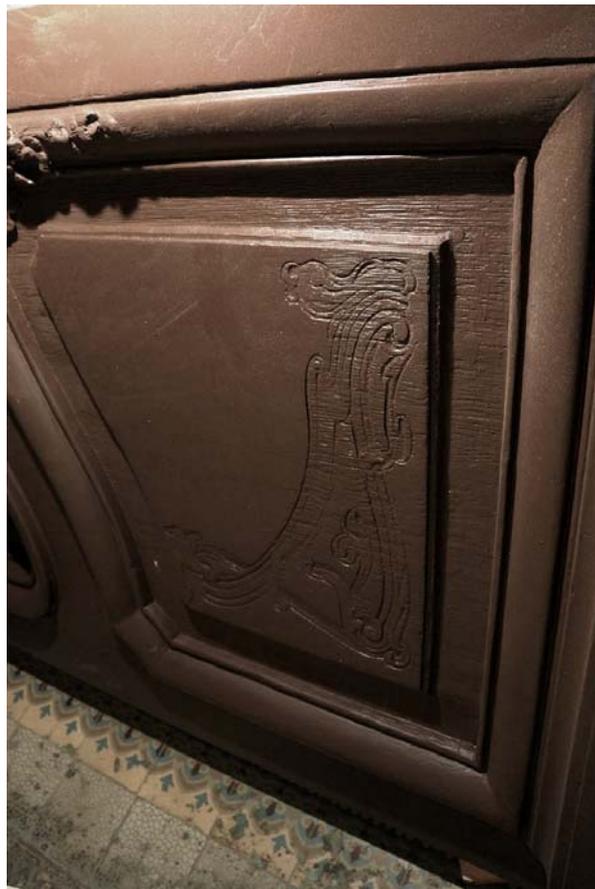
Фото 155. Выраженная текстура (борозды) – деградация лигнина массива деревянной филенки.  
Целесообразно перед окраской проектным колером произвести шпаклевку и грунтовку поверхности  
для устранения дефектов и несовершенств поверхности.

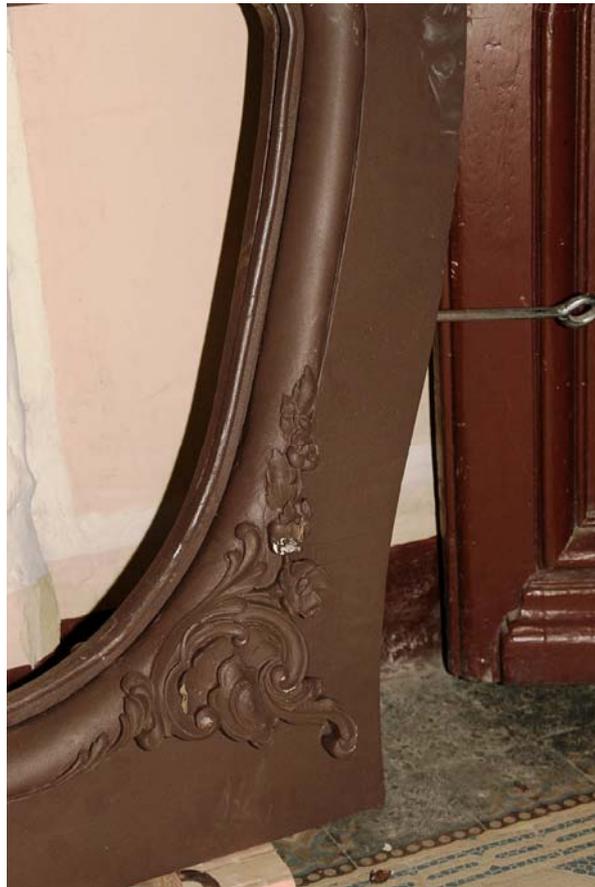
Фото 157. Вид поврежденной части резного украшения двери.

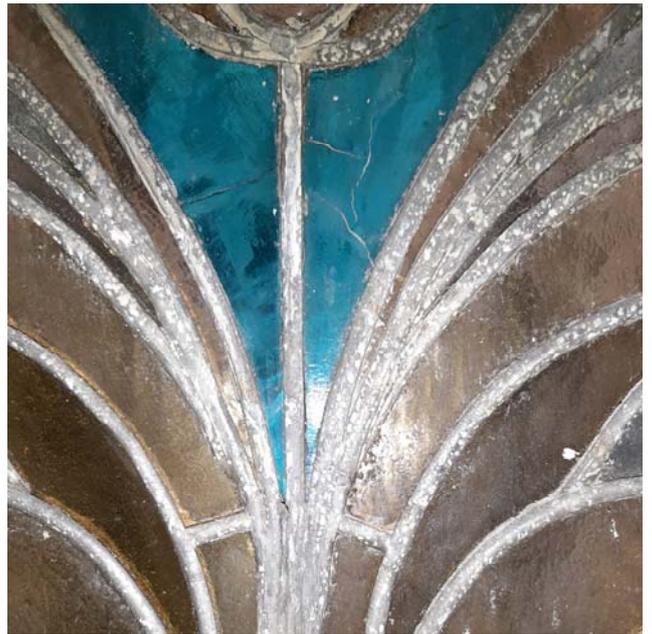
Фото 163. Окно 1.2 Следы коррозии свинцового  
профиля

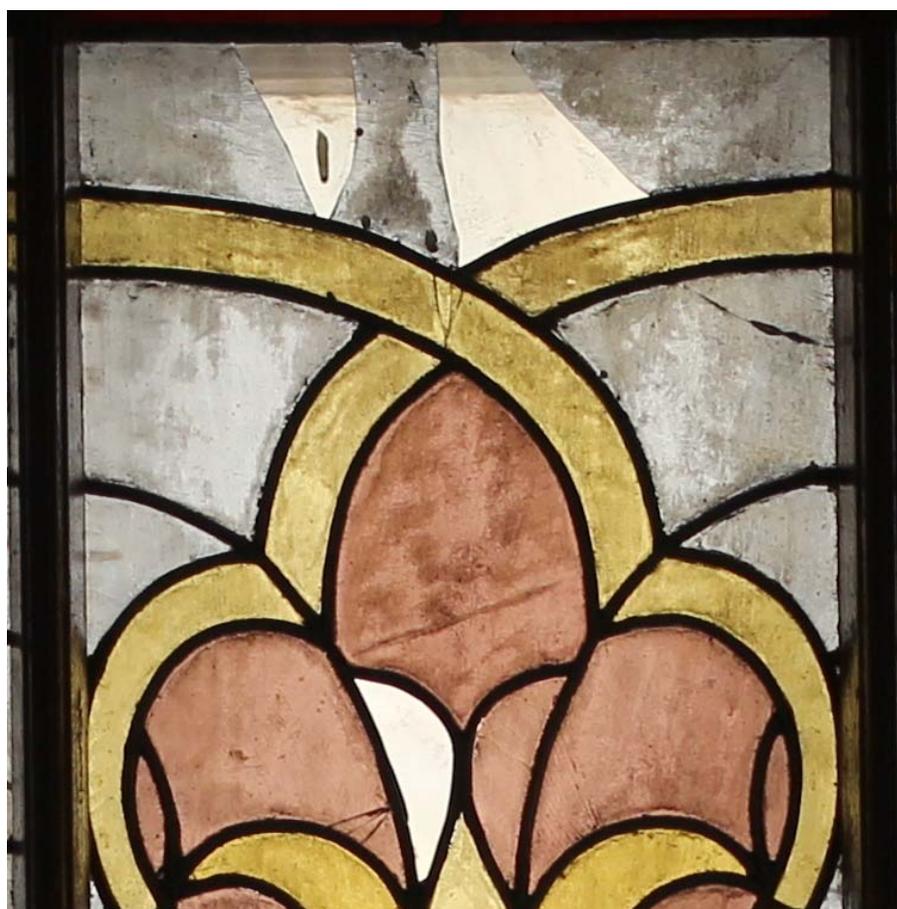
Фото 165. Окно 2.1 фрагмент центральной части с трещинами и утратами стёкол

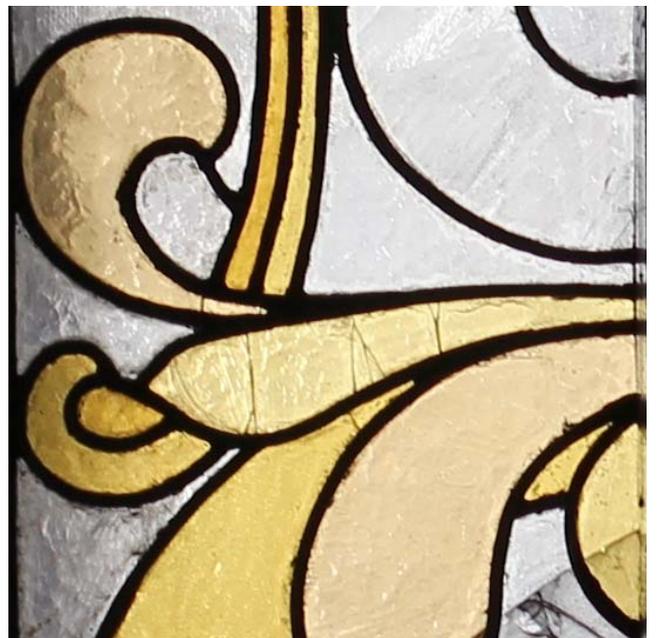
Фото 168. Окно 2.3. Трещины стёкол левой части
