**ПРОЕКТНАЯ ДОКУМЕНТАЦИЯ**  
**на проведение работ по сохранению выявленного объекта**  
**культурного наследия «Дом Б.Ю. Бака», расположенного по адресу:**  
**Санкт-Петербург, Кирочная ул., д.24, литера А**  
**в части ремонта и реставрации тамбуров лестничных клеток №1 и №2, а также**  
**лестничных витражей лестничной клетки №2.**

**Раздел 2. Комплексные научные исследования**

**шифр 26/07-19П-ТО**

**Санкт-Петербург  
2019**

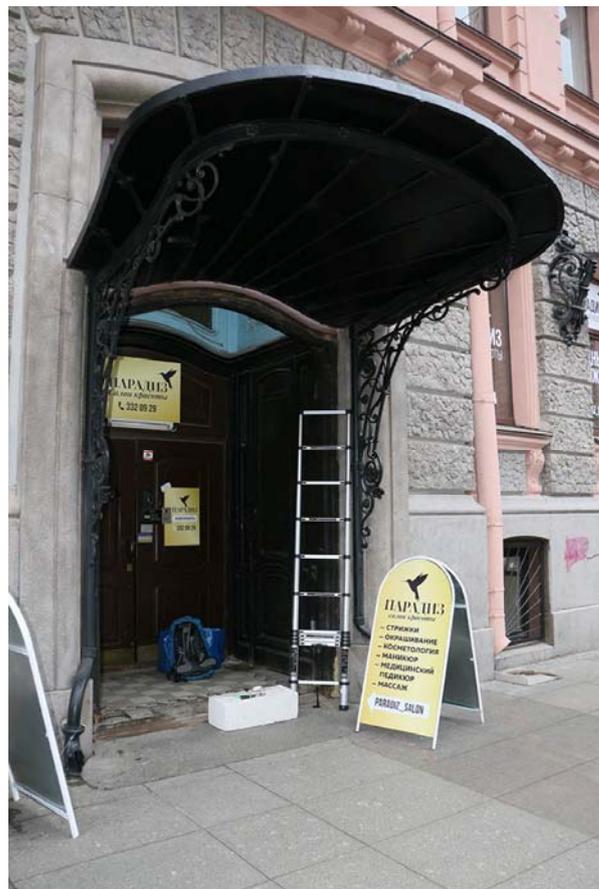
Фото 7. Вид входа в тамбур №1 после завершения ремонта козырька.

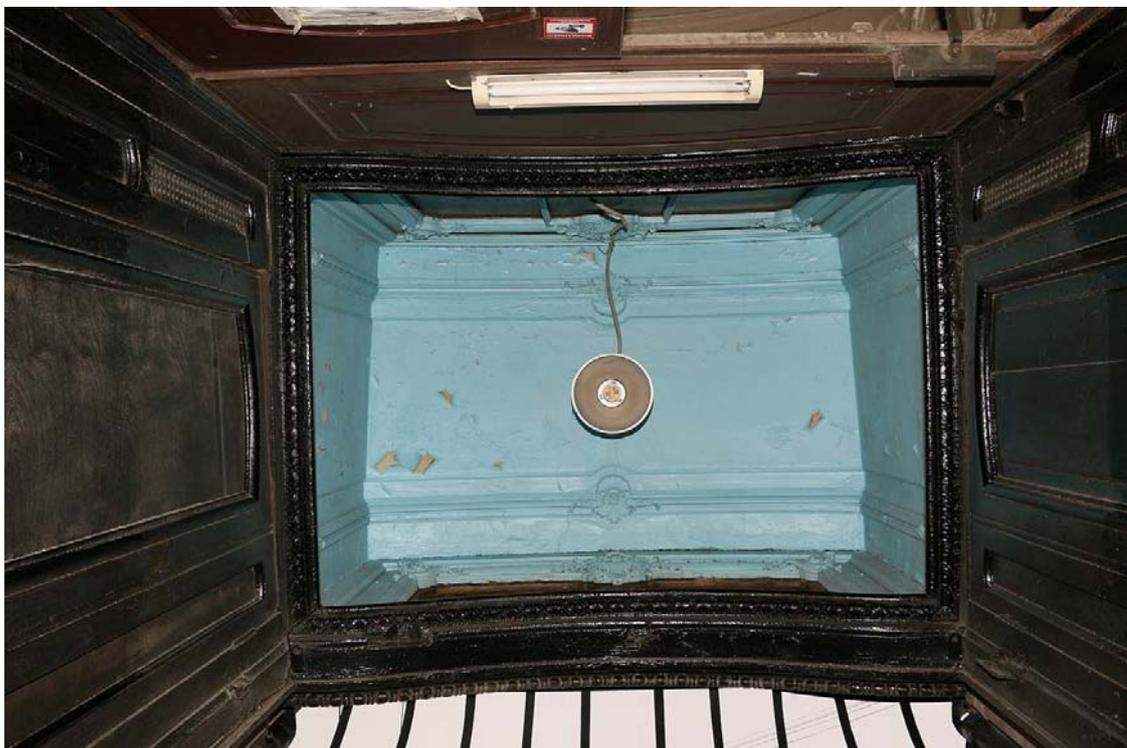
Фото 11. Конструкция верхнего объема тамбура №1. Внизу фото виден каркас над входом козырька.

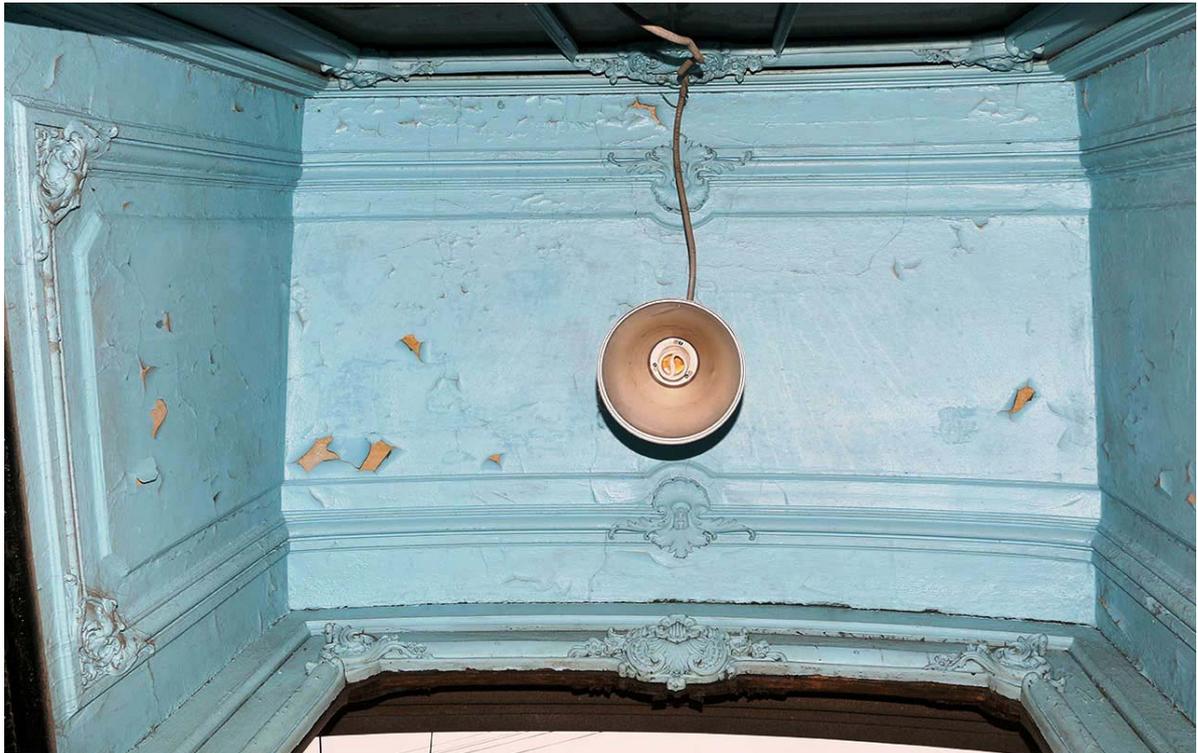
Фото 12. Крупный план потолка тамбура. Форма потолка определяется лучковой конструкцией перемычки проема в стене лицевого фасада здания.

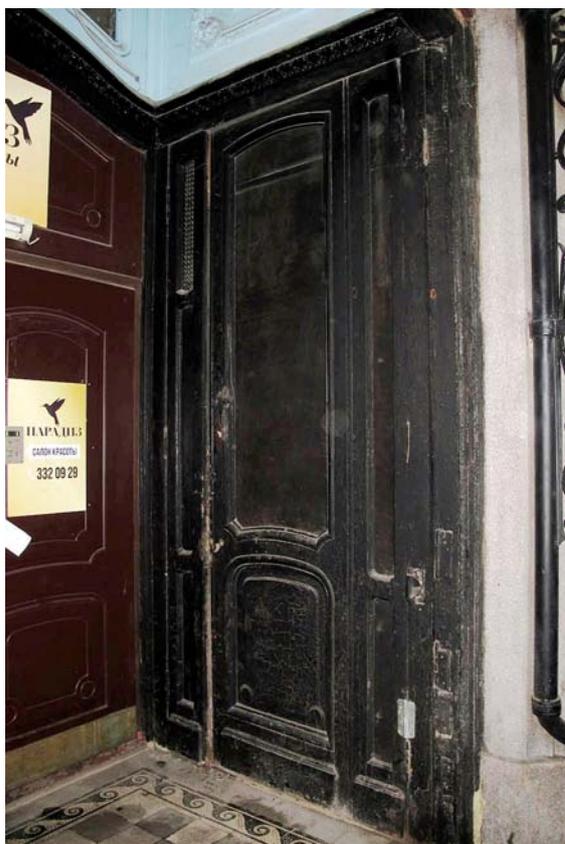
Фото 18. Общий вид правой двери во вспомогательное помещение тамбура №1

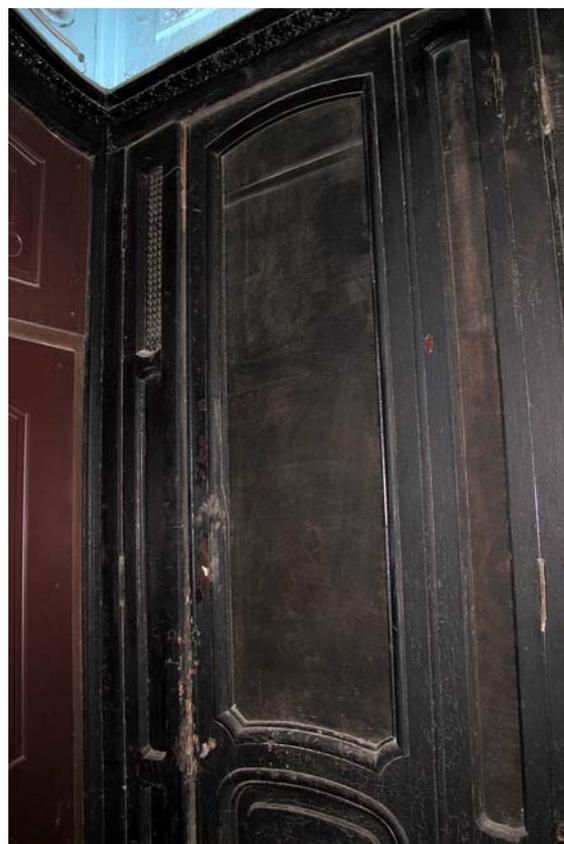
Фото 19. Фанерное заполнение вместо утраченной верхней филенки правой двери.

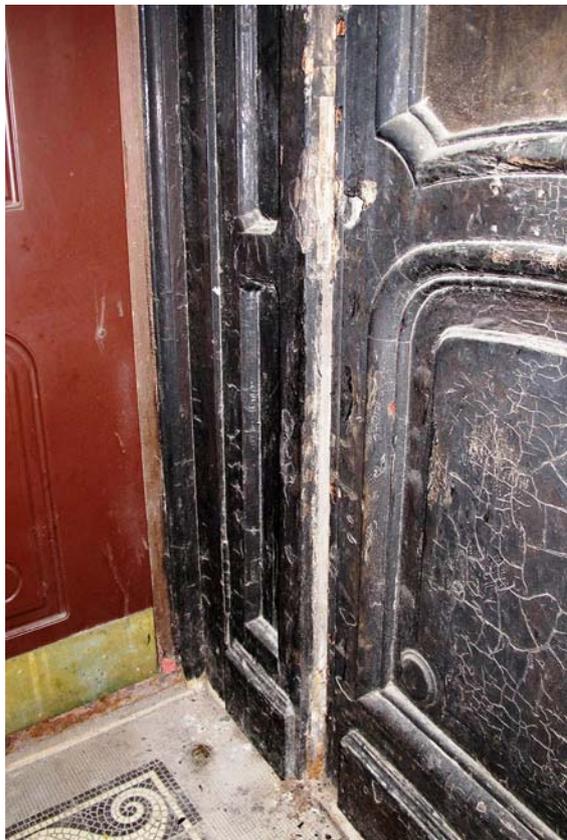
Фото 20. Техническое состояние притворной части узкой створки правой двери.

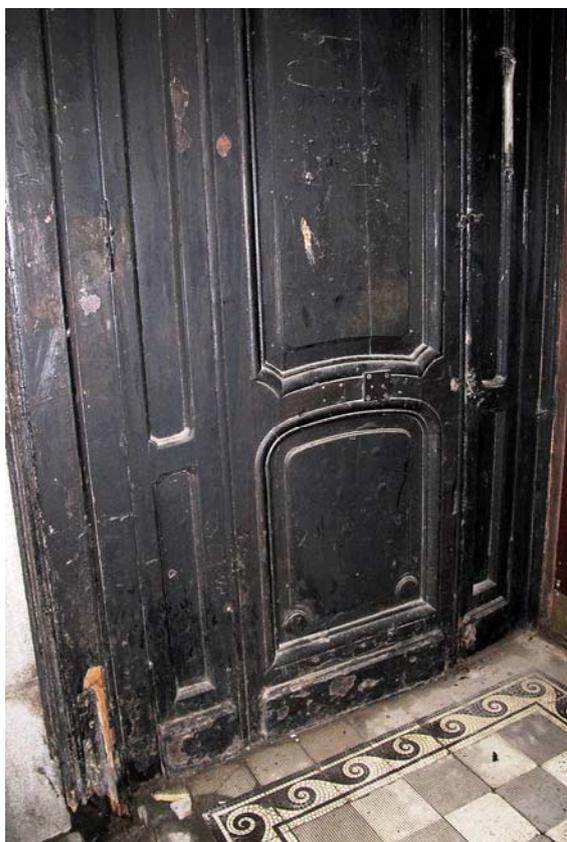
Фото 22. Общий вид левой двери во вспомогательное помещение тамбура №1

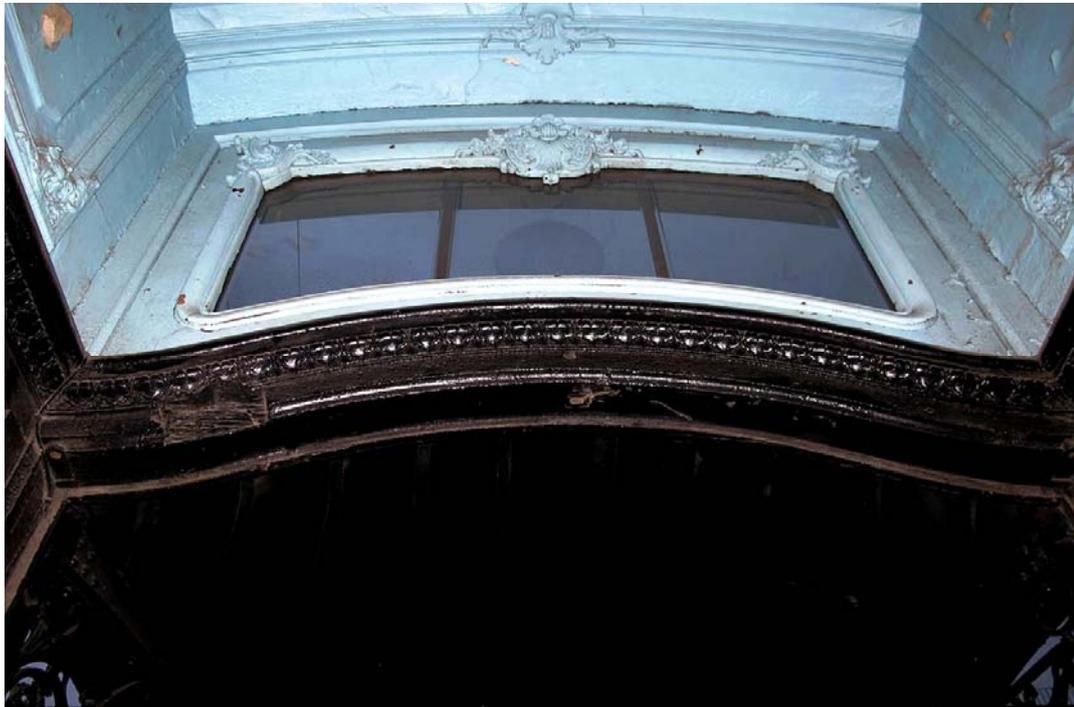
Фото 26. Техническое состояние профилированной верхней части дверной коробки наружных дверей тамбура №1. Слева – вырублена часть массива древесины коробки.

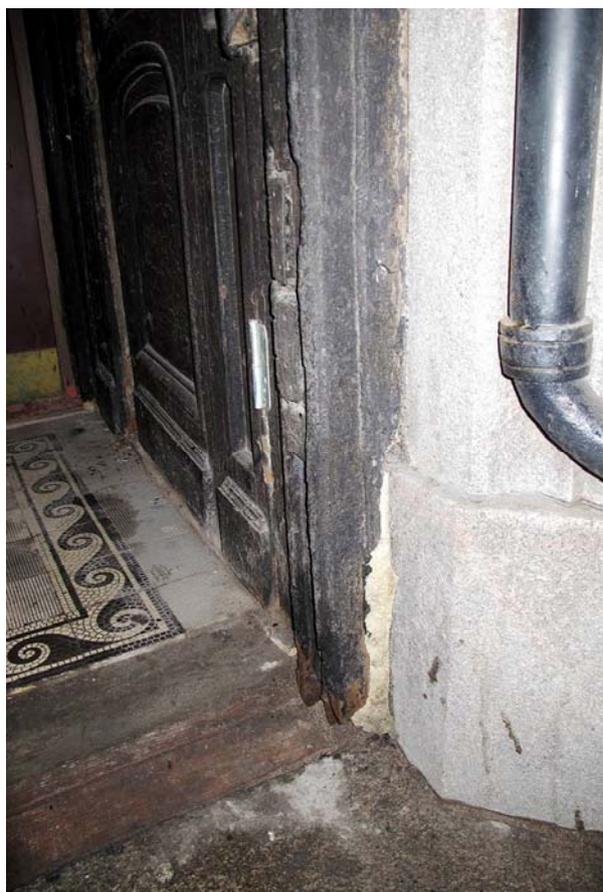
Фото 32. Техническое состояние дверной коробки наружных дверей справа.

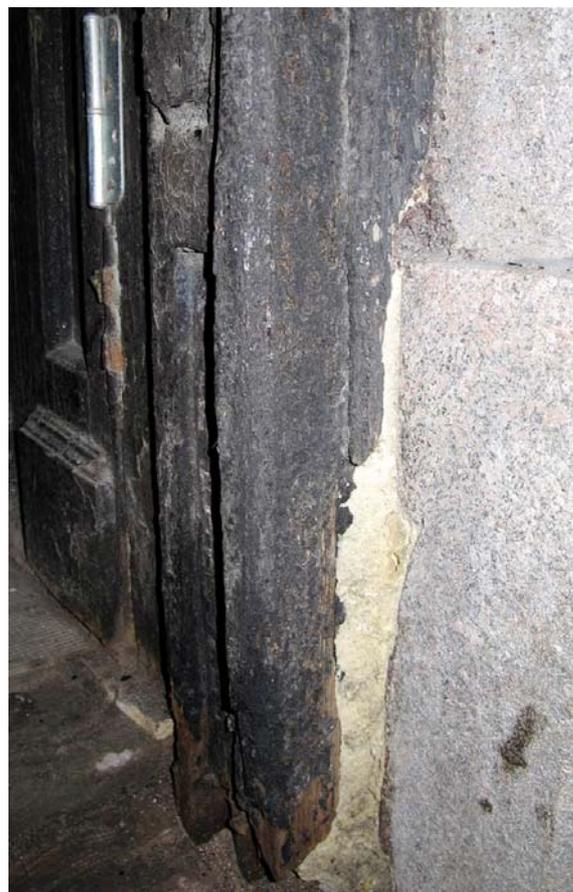
Фото 33. Часть дверной коробки справа утрачена на высоту до 0,4 м из-за поражения древесины гнилью.

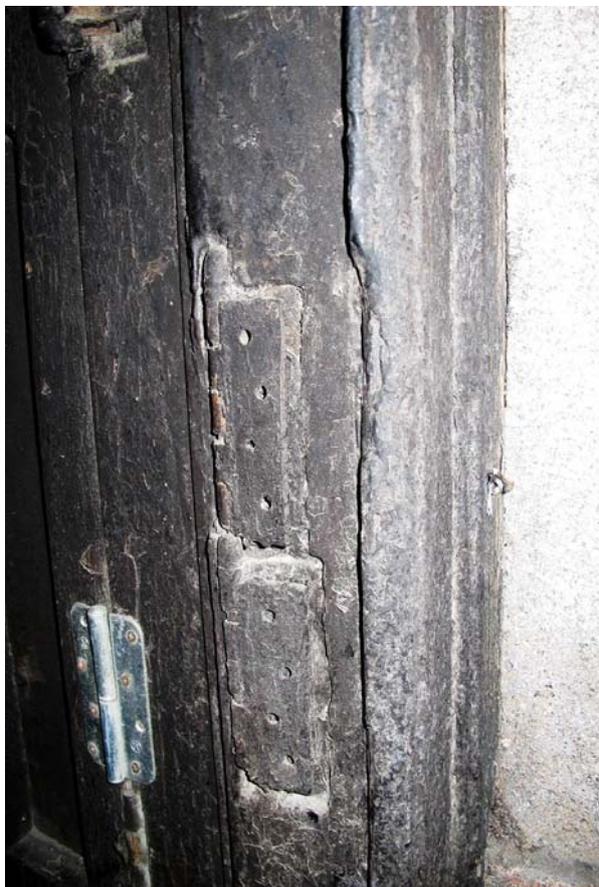
Фото 34 Состояние дверной коробки наружных дверей справа. Старые дверные петли в недопустимом техническом состоянии.

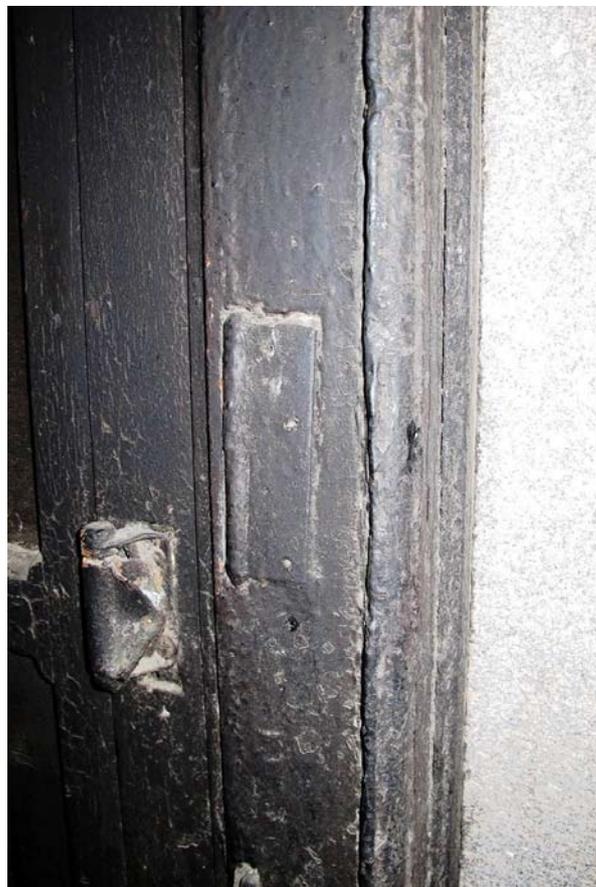
Фото 35. Состояние дверной коробки наружных дверей справа. Старые дверные петли в недопустимом техническом состоянии.

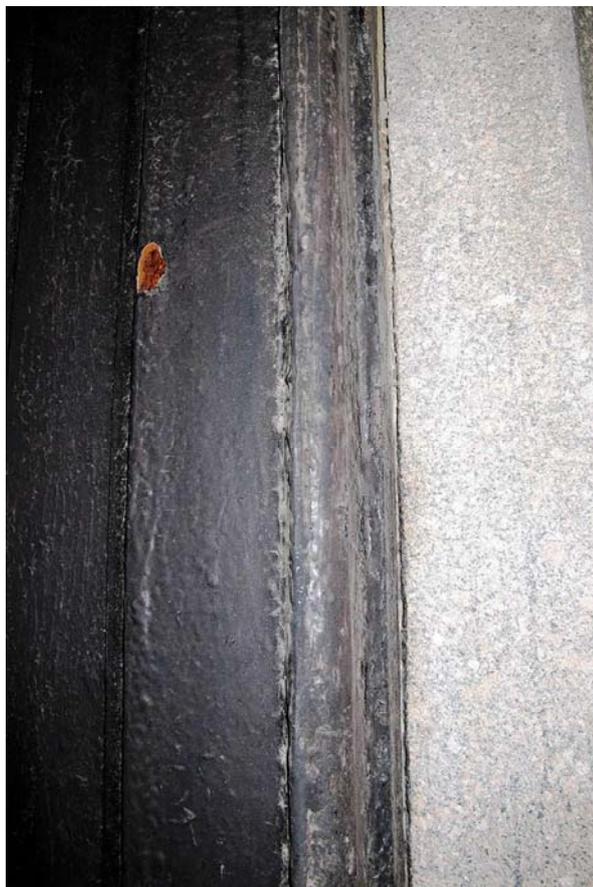
Фото 36. Окраска дверной коробки наружных дверей и дверных полотен боковой двери во вспомогательные помещения нуждается в замене в соответствии с исторической окраской при возведении здания.

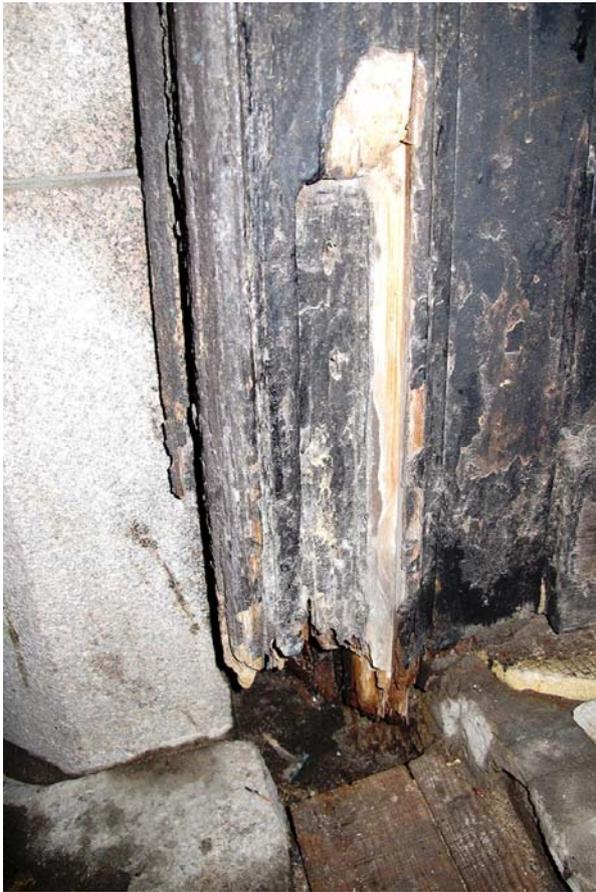
Фото 38. Техническое состояние дверной коробки наружных дверей слева. Часть дверной коробки утрачена из-за поражения гнилью.

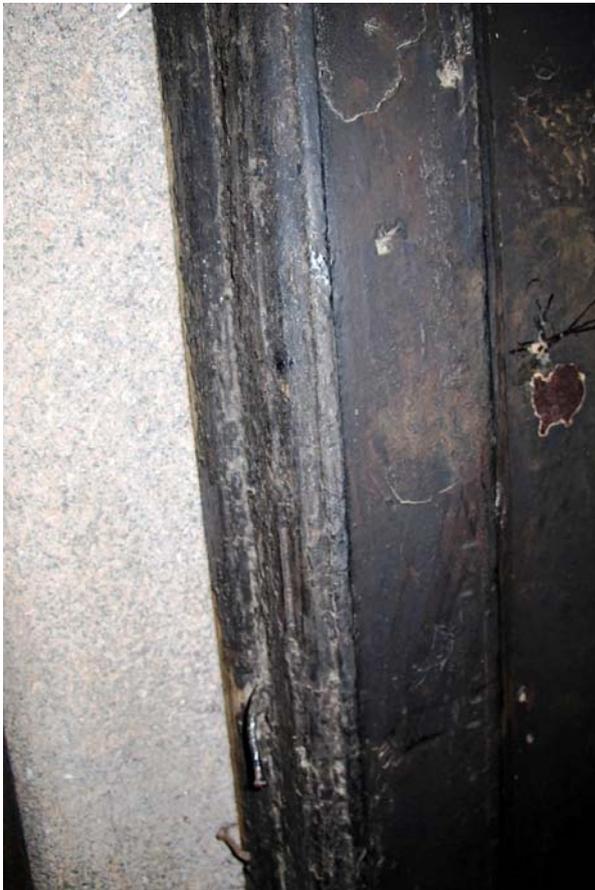
Фото 40. Лакокрасочное покрытие дверной коробки слева находится в не удовлетворительном состоянии.

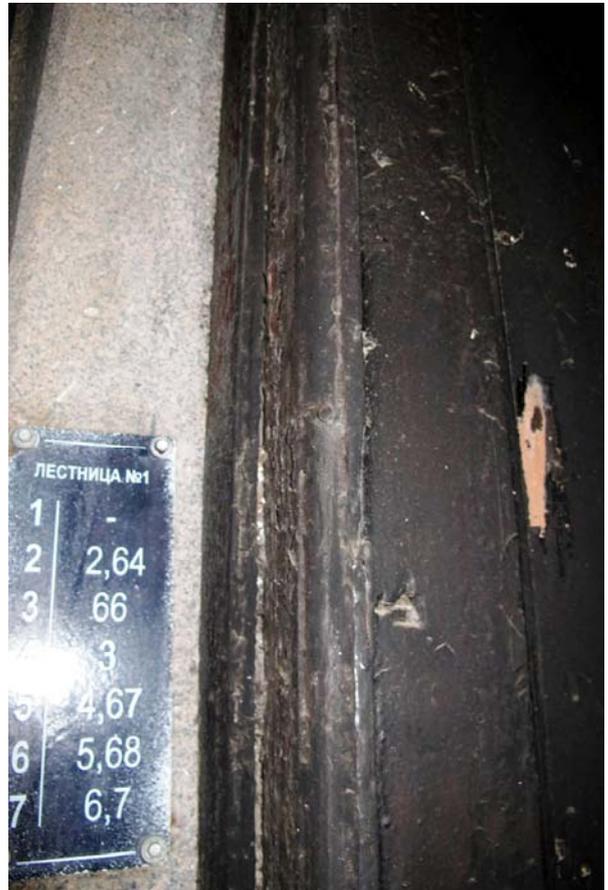
Фото 41. Лакокрасочное покрытие дверной коробки слева находится в не удовлетворительном состоянии.

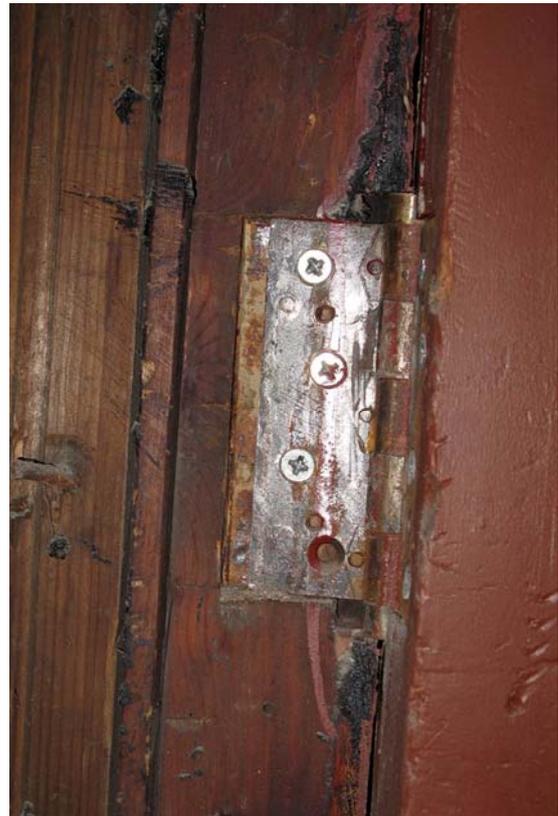
Фото 73. Новодельная дверная петля не соответствует выборке древесины по размеру.

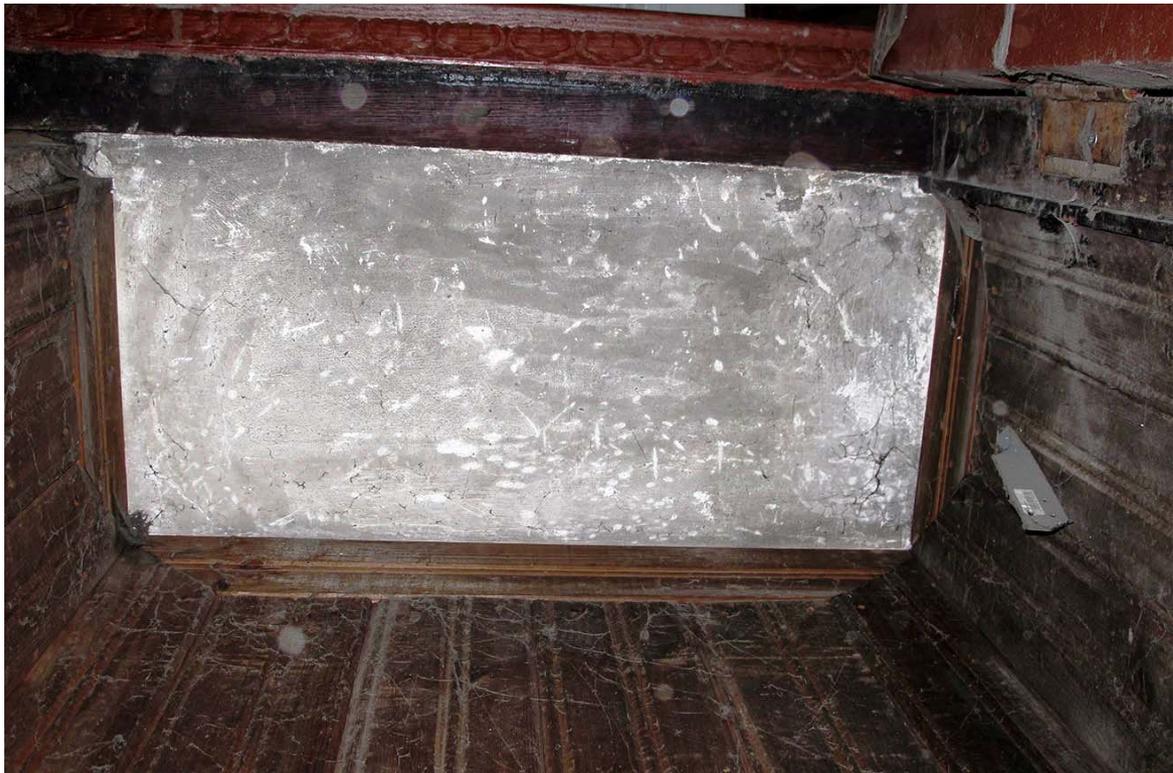
Фото 77. Вид потолка в правой секции правого от входа вспомогательного помещения тамбура №2. Обшивка из вагонки в удовлетворительном техническом состоянии.

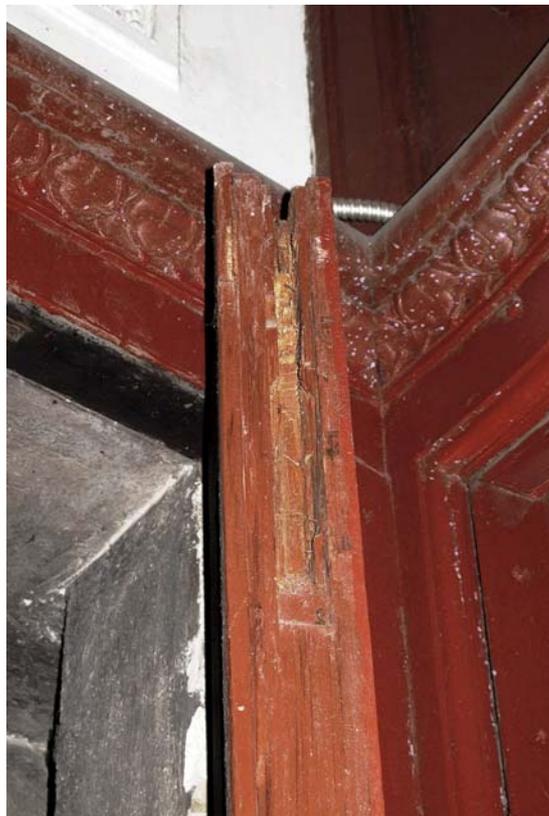
Фото 85. Старая выборка под вертикальный шпингалет узкой створки двери во вспомогательное помещение слева от входа.

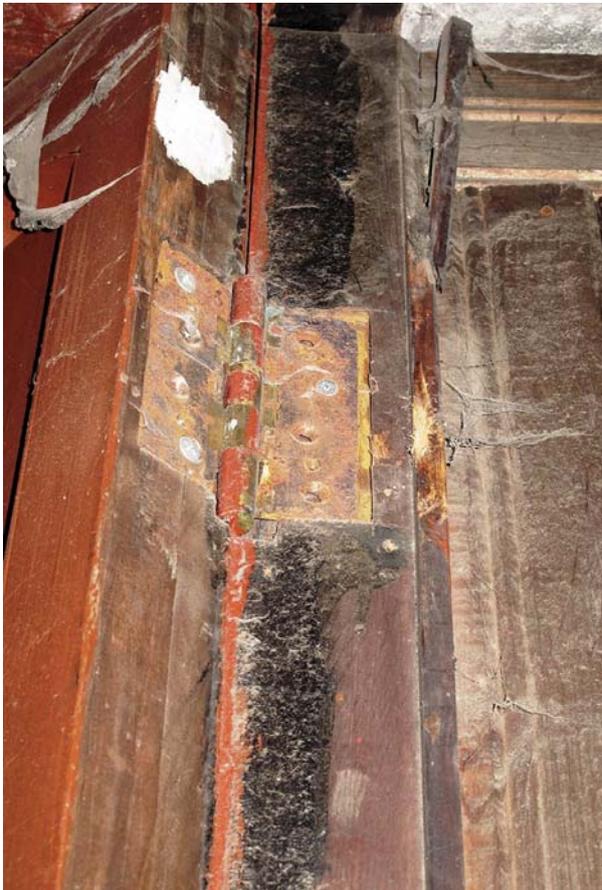
Фото 88. Петля подвергалась перемонтировке с использованием современного крепежа.

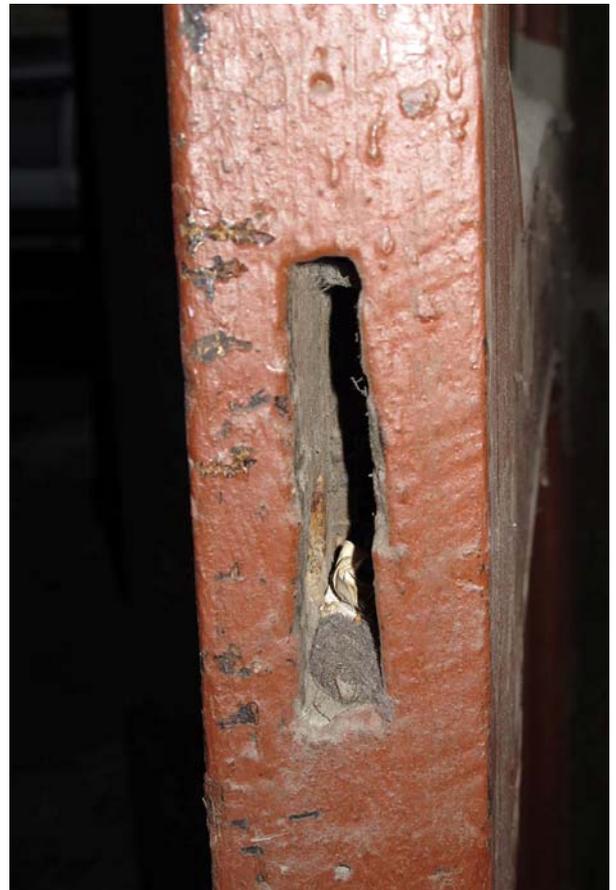
Фото 89. Старая выборка под крепление замка. Оригинальный замок утрачен.

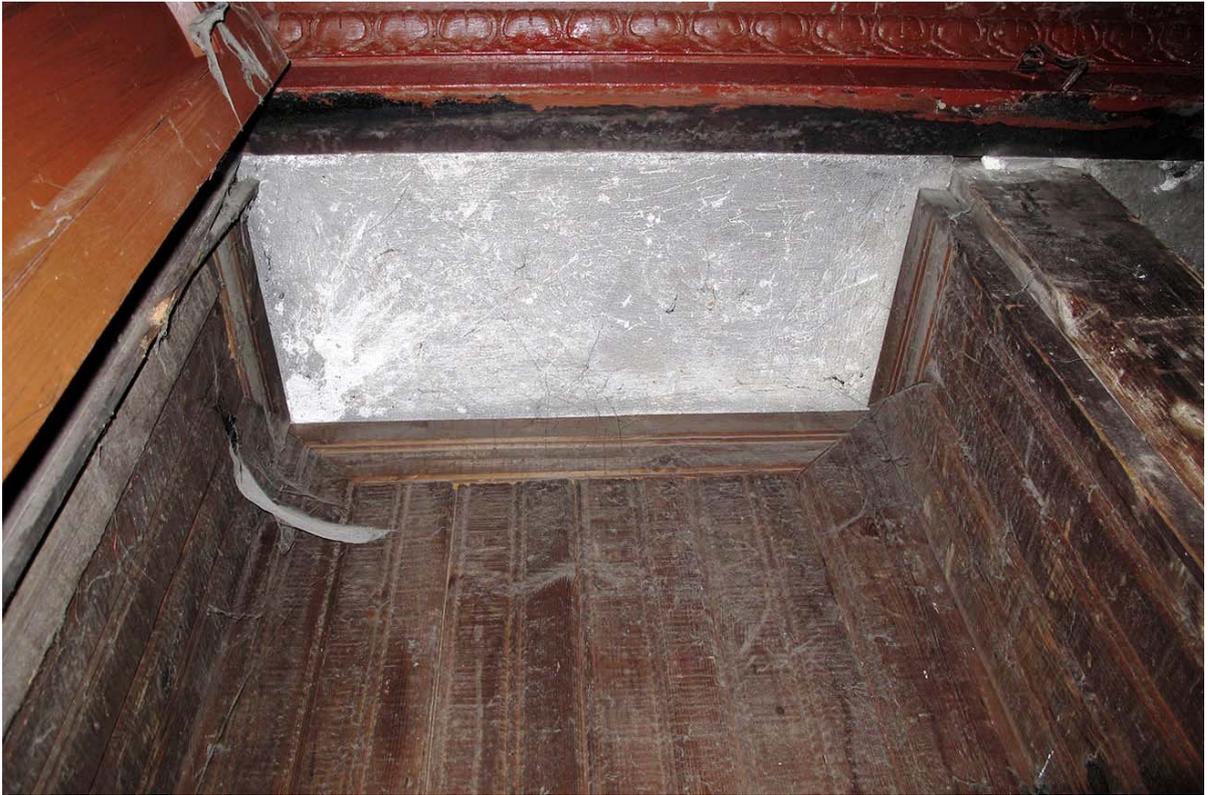
Фото 94. Вид потолка в левой секции левого от входа вспомогательного помещения тамбура №2.  
Обшивка из вагонки в удовлетворительном техническом состоянии.

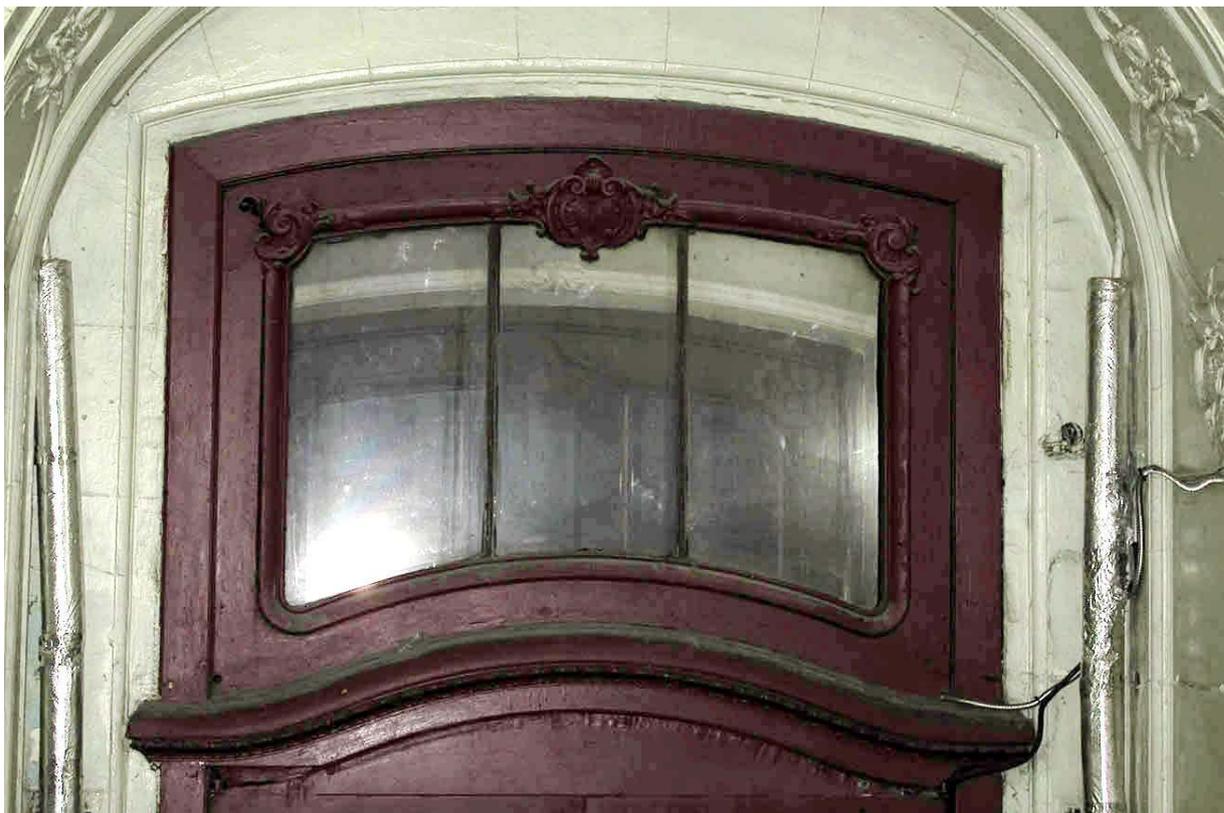
Фото 101. Вид на раму фрамуги светового окна в помещении тамбура №2 со стороны вестибюля входной группы лестничной клетки №2.

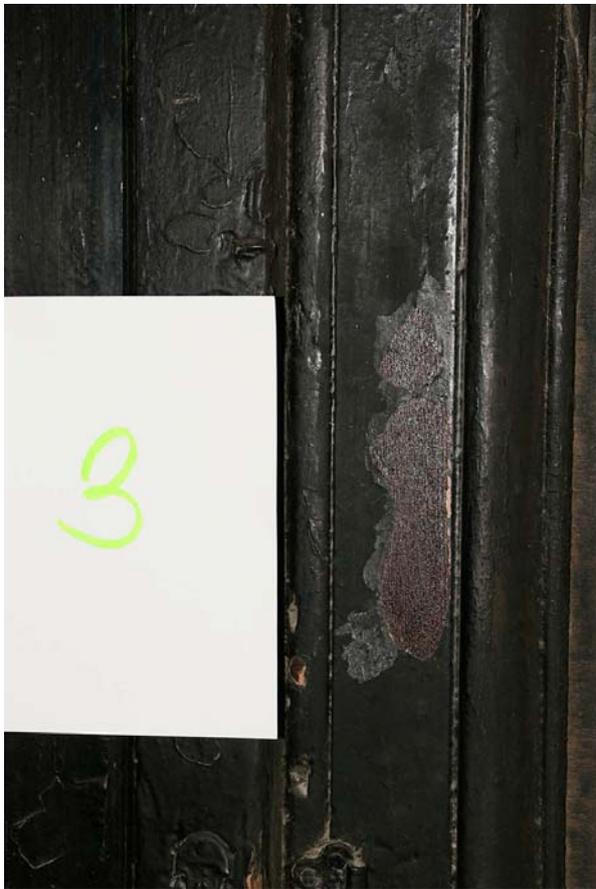
Фото 106. Образец №3.1. Место отбора образца на правой боковой двери тамбура парадной №1.

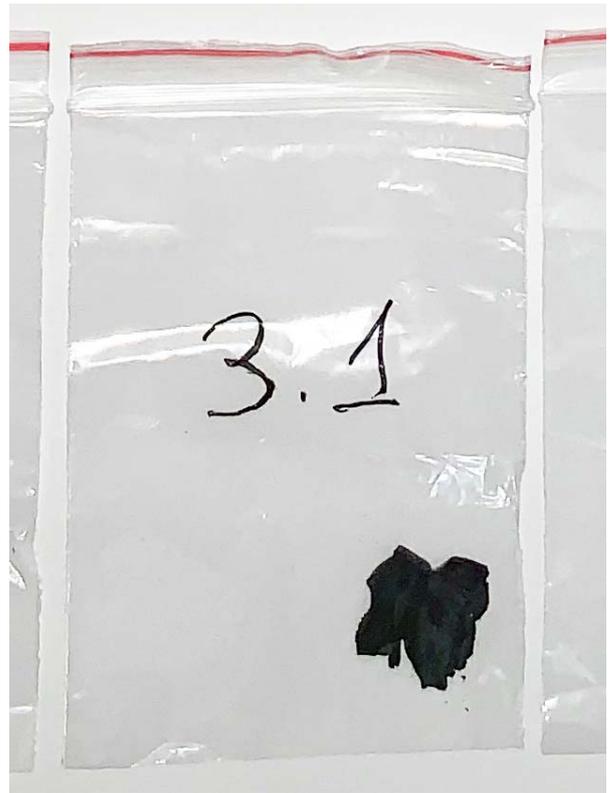
Фото 107. Образец №3.1. Окрасочные слои правой боковой двери тамбура парадной №1.

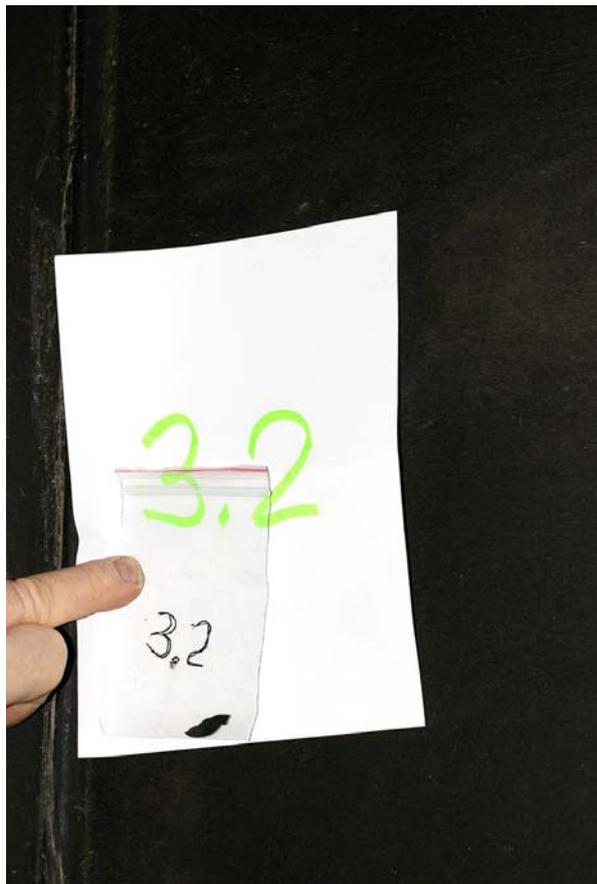
Фото 108. Образец №3.2. Окрасочные слои правой боковой двери тамбура парадной №1.

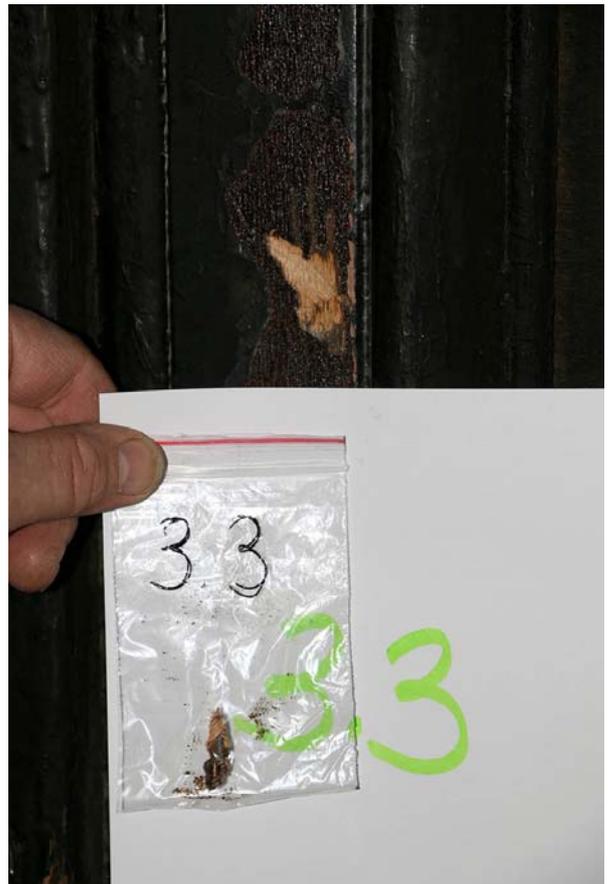
Фото 109. Образец №3.3. Окрасочные слои правой боковой двери тамбура парадной №1 (рядом с местом отбора образца).

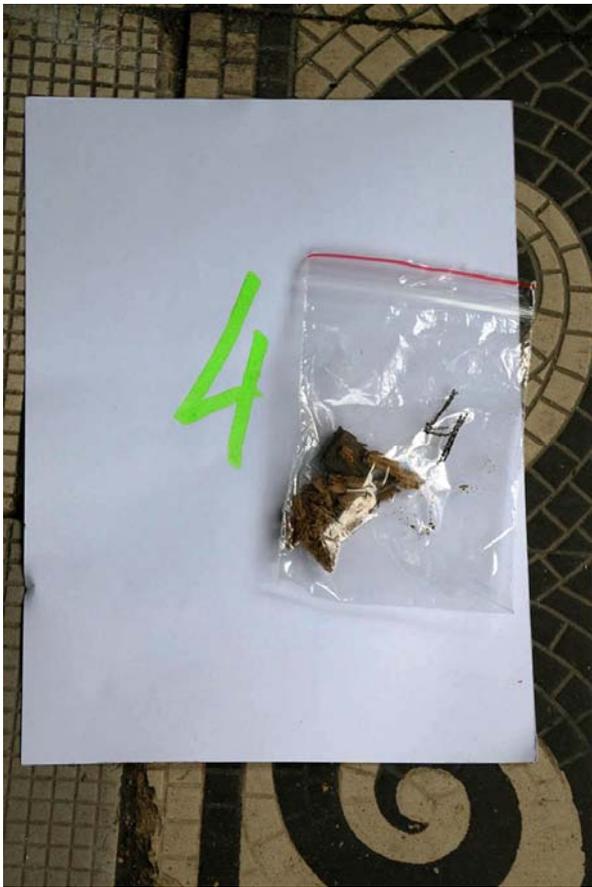
Фото 110. Образец №4. Отщеп древесины верхней правой части наружной дверной коробки парадной №1 с историческими окрасочными слоями.

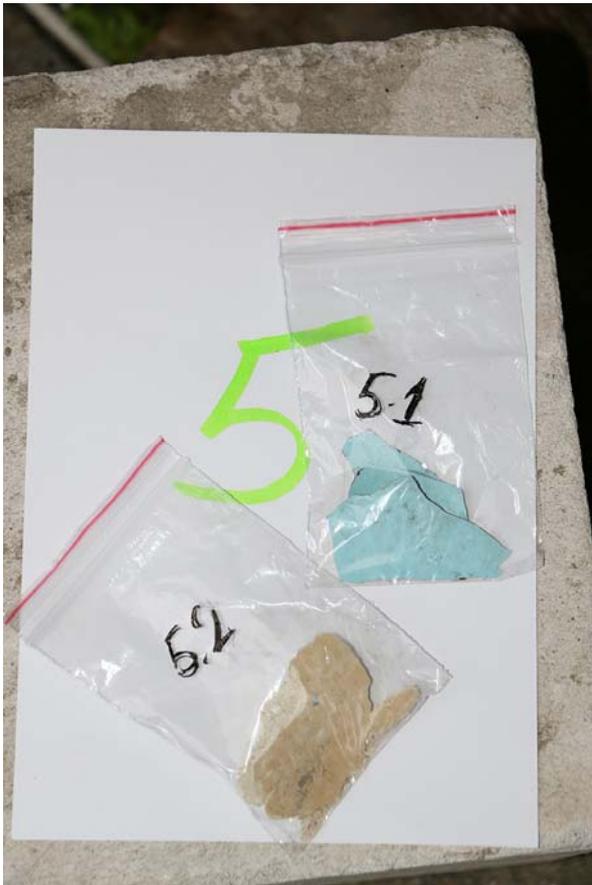
Фото 112. Образцы №5.1 и №5.2. Образец №5.1 (окрасочные слои) и образец №5.2 (штукатурные слои) верхней правой части стены парадной №1

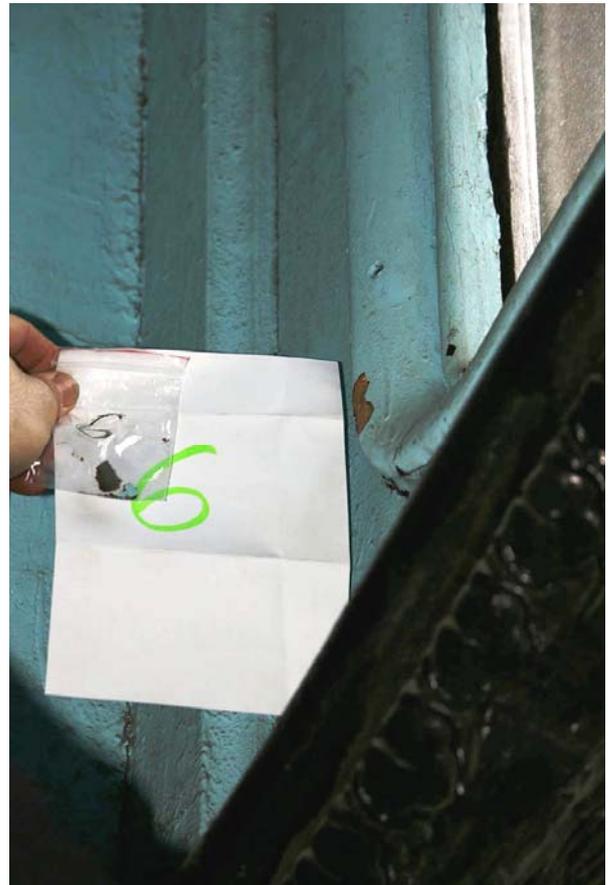
Фото 113. Образец №6. Окрасочные слои нижней части наружной фигурной фрамуги парадной №1 (внутри тамбура) рядом с местом отбора образца.

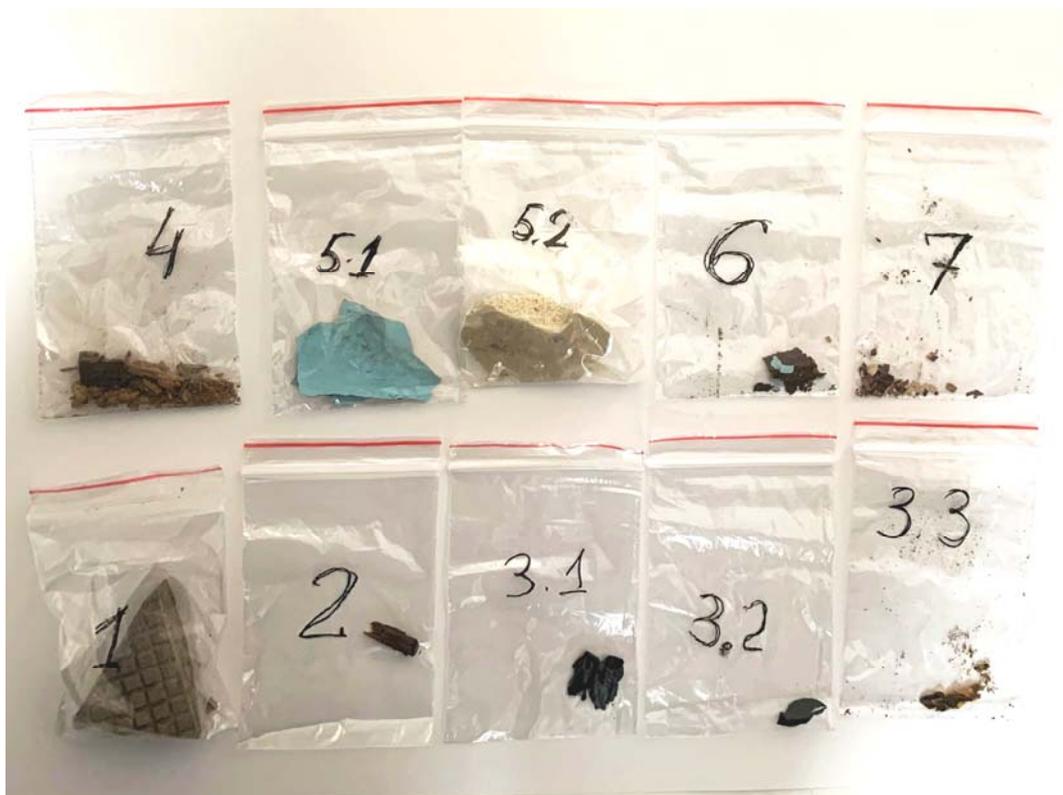
Фото 117. Образцы №1-№7 парадной №1

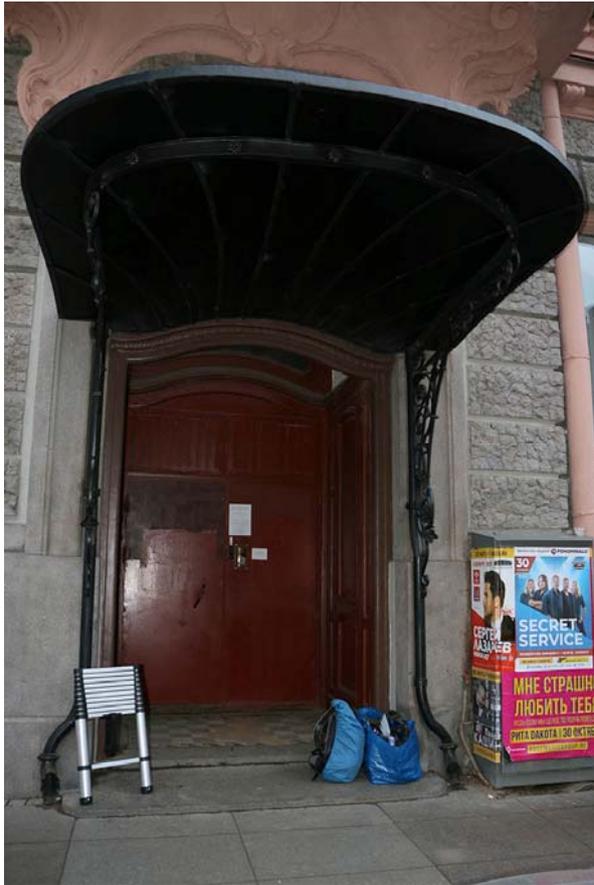
Фото 118. Общий вид тамбура парадной №2 (ЛК2).

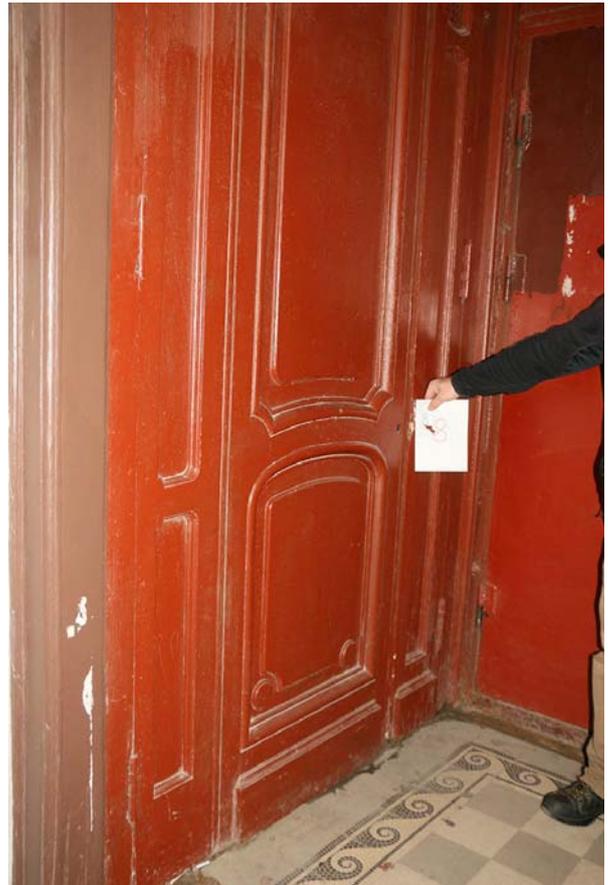
Фото 119. Образец №8. Место отбора образца на левой боковой двери тамбура парадной №2.

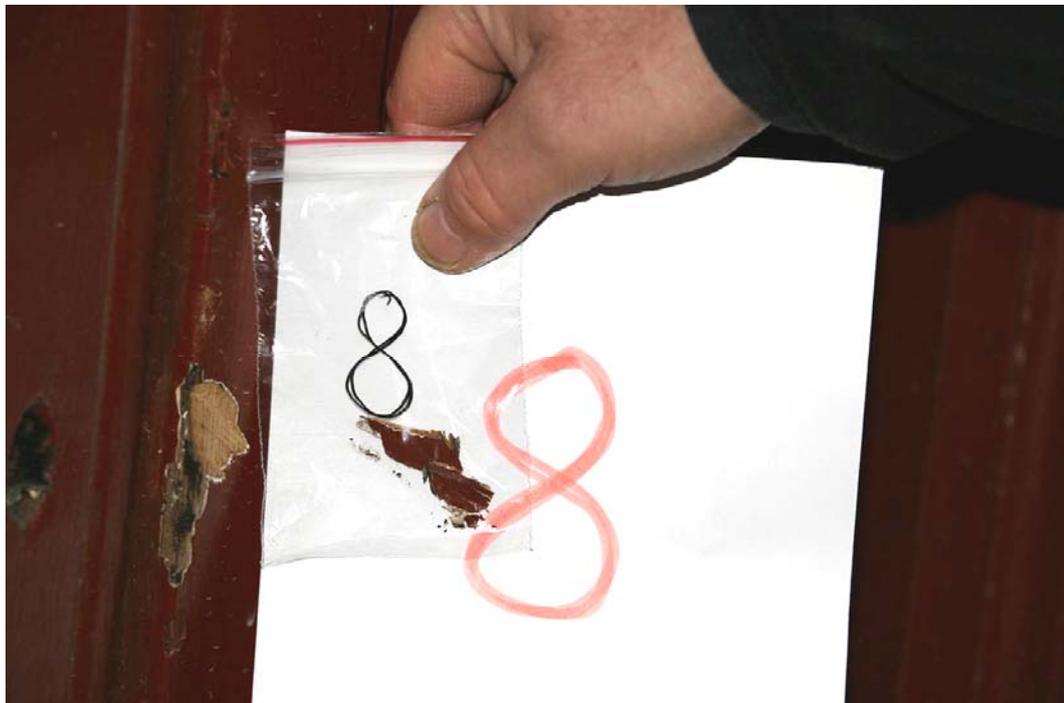
Фото 120. Образец №8. Отщеп древесины с окрасочными слоями с левой боковой двери тамбура парадной №2 рядом с местом отбора образца.

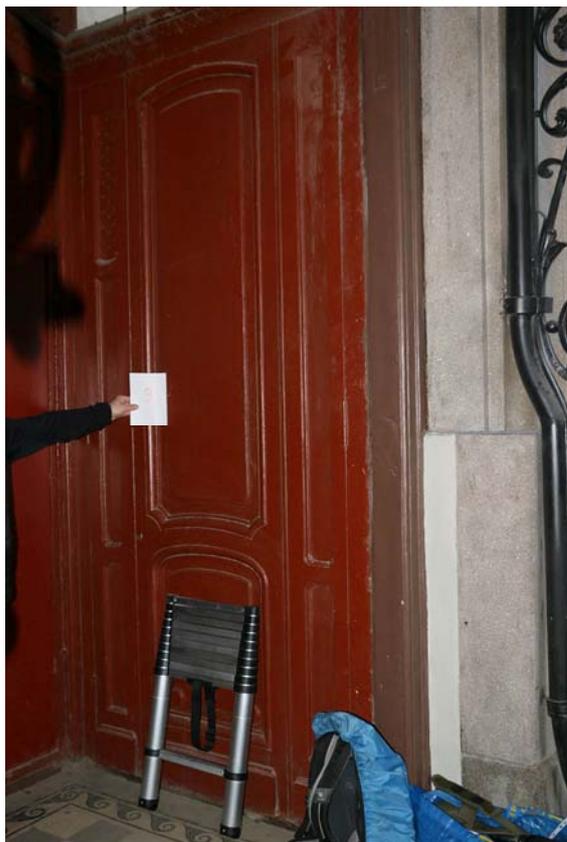
Фото 121. Образец №9. Место отбора образца на правой боковой двери тамбура парадной №2.

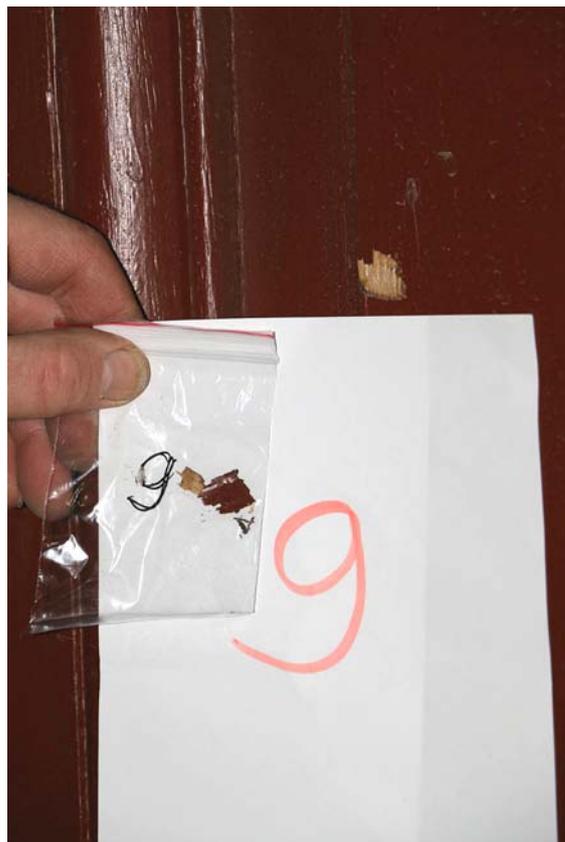
Фото 122. Образец №9. Отщеп древесины с окрасочными слоями с правой боковой двери тамбура парадной №2 рядом с местом отбора образца.

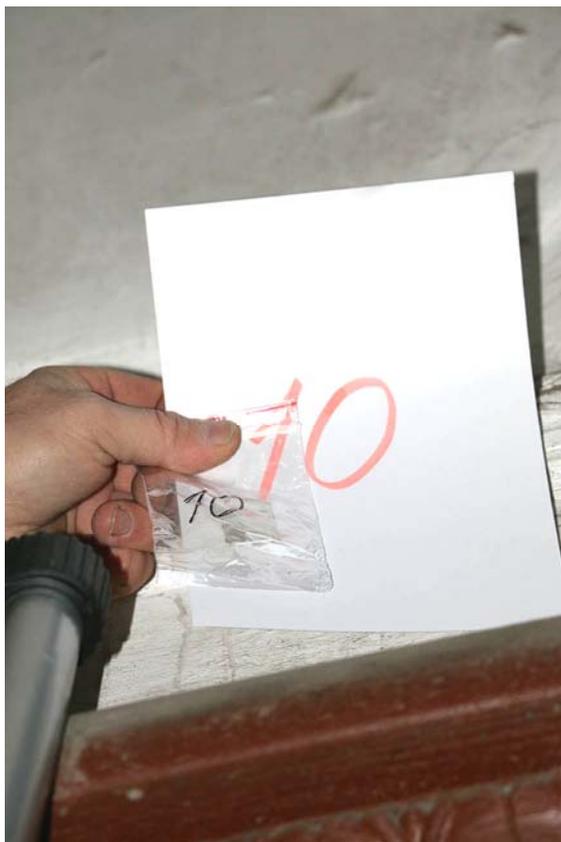
Фото 124. Образец №10. Окрасочные и штукатурные слои верхней правой части стены парадной №2.
