**ПРОЕКТНАЯ ДОКУМЕНТАЦИЯ**  
**на проведение работ по сохранению выявленного объекта**  
**культурного наследия «Дом Б.Ю. Бака», расположенного по адресу:**  
**Санкт-Петербург, Кирочная ул., д.24, литера А**  
**в части ремонта и реставрации тамбуров лестничных клеток №1 и №2, а также**  
**лестничных витражей лестничной клетки №2.**

**Раздел 2. Комплексные научные исследования**

**шифр 26/07-19П-ТО**

**Санкт-Петербург  
2019**

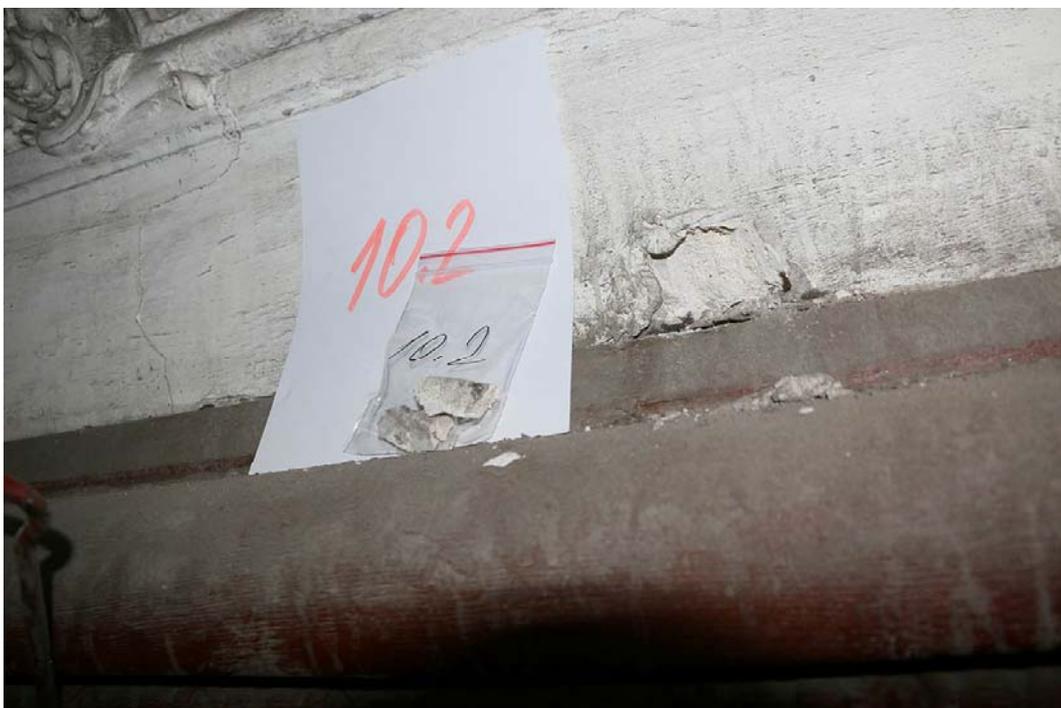
Фото 125. Образец №10.2. Окрасочные и штукатурные слои верхней правой части стены парадной №2.

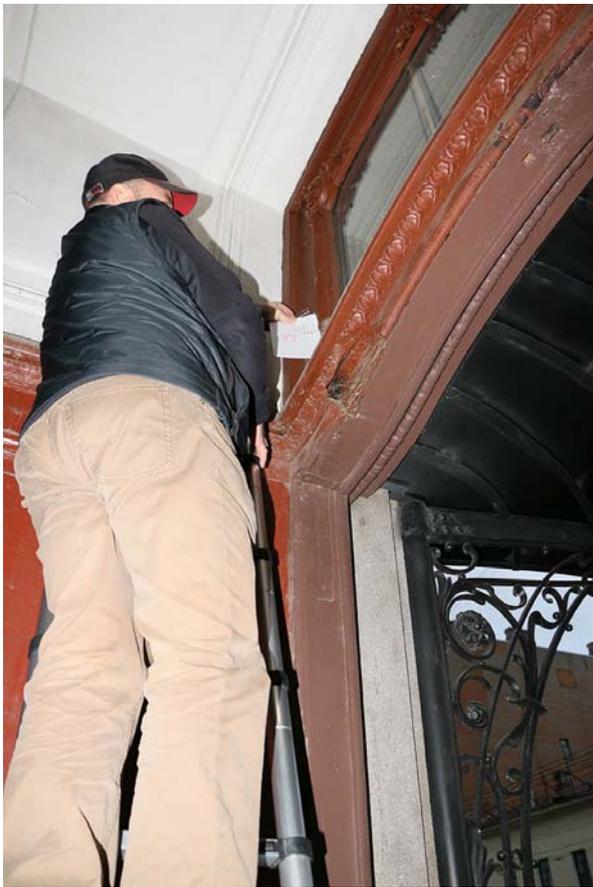
Фото 126. Образец №11. Окрасочные слои нижней части наружной фигурной фрамуги парадной №2. Место отбора образца.

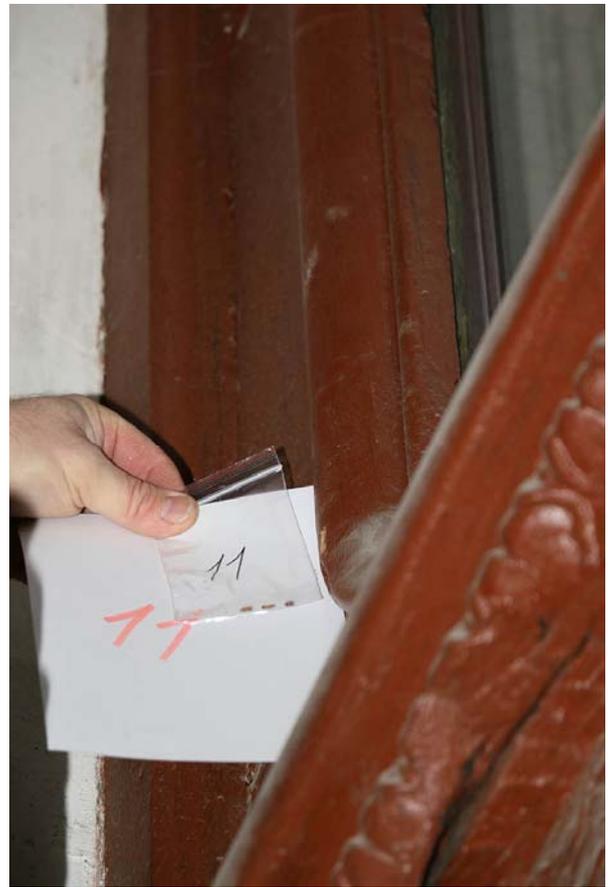
Фото 127. Образец №11. Окрасочные слои нижней части наружной фигурной фрамуги парадной №2 рядом с местом отбора образца.

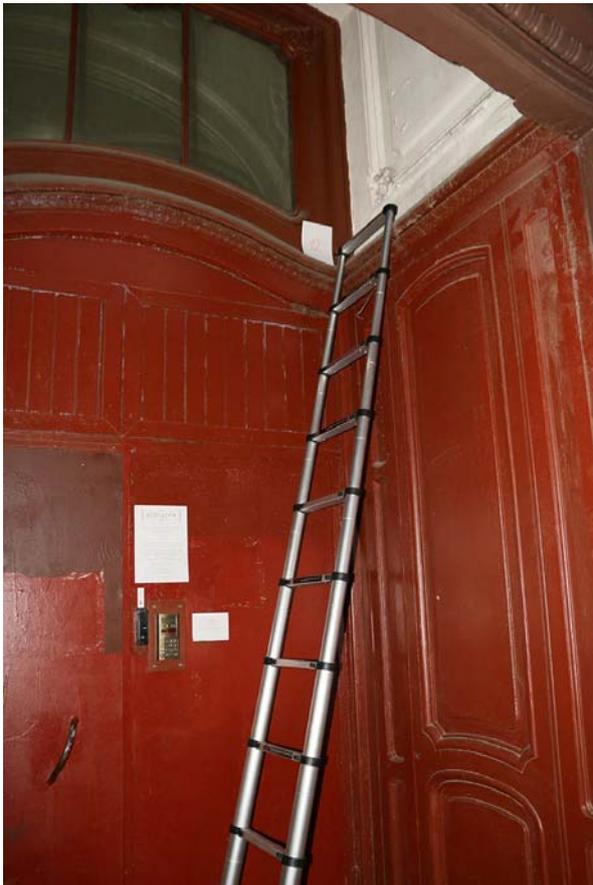
Фото 128. Образец №12. Окрасочные слои нижней части внутренней фигурной фрамуги парадной №2 (внутри тамбура). Место отбора образца.

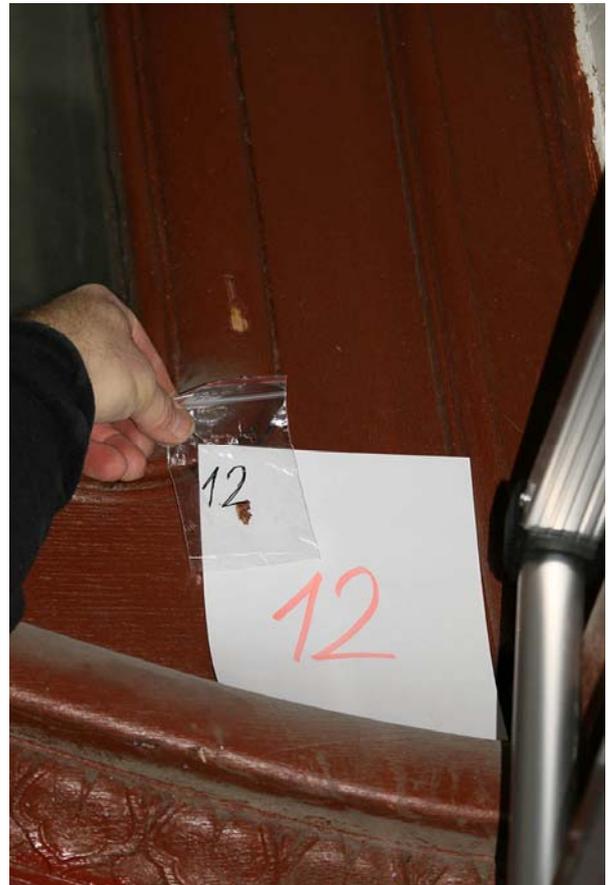
Фото 129. Образец №12. Отщеп с окрасочными слоями нижней части внутренней фигурной фрамуги парадной №2 рядом с местом отбора образца.

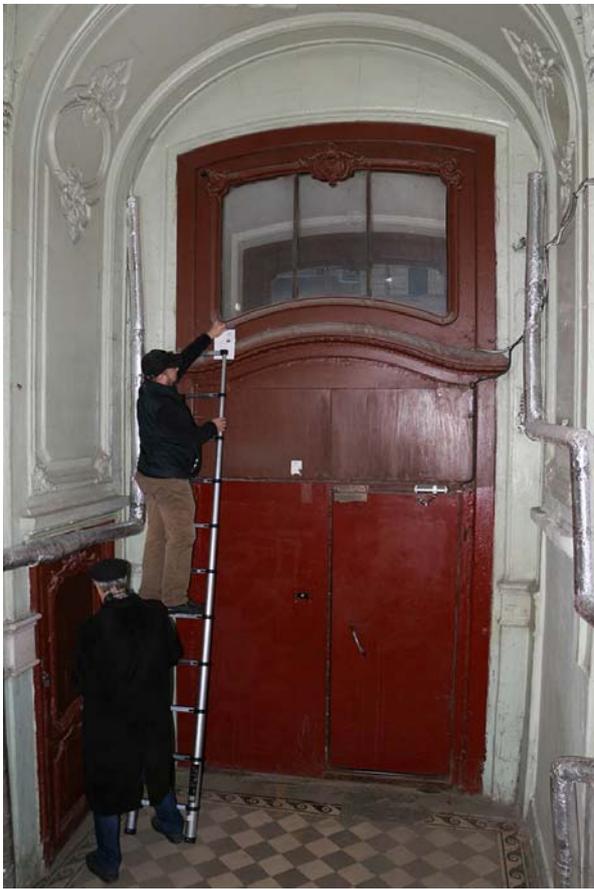
Фото 130. Образец №13. Отщеп с окрасочными слоями нижней части внутренней фигурной фрамуги парадной №2 (внутри парадной). Место отбора образца.

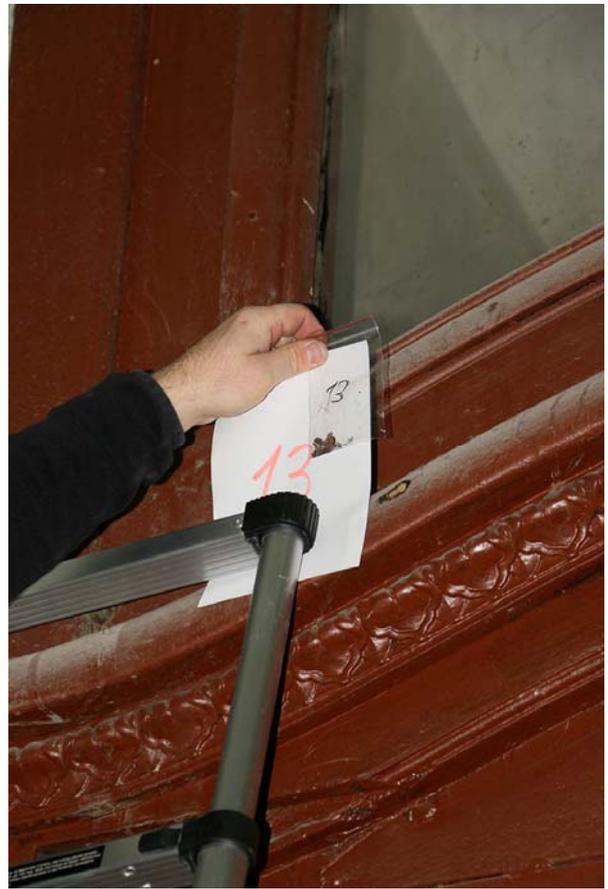
Фото 131. Образец №13. Отщеп с окрасочными слоями нижней части внутренней фигурной фрамуги парадной №2 (внутри парадной).

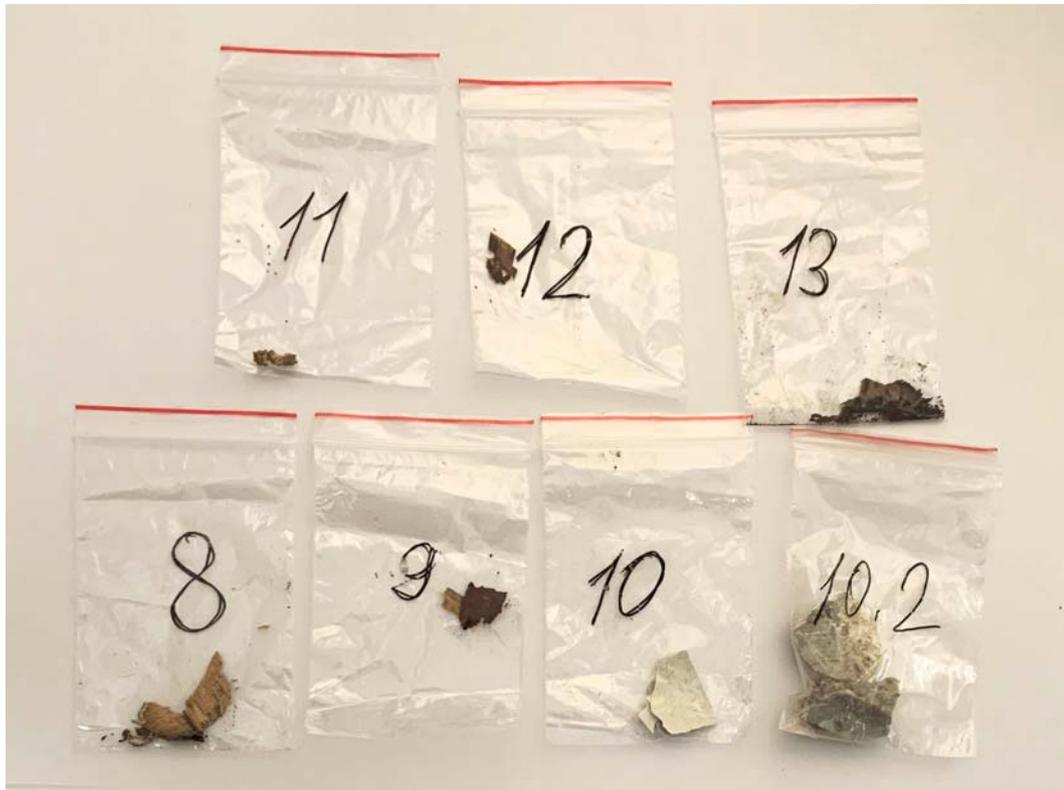
Фото 132. Образцы №8-№13 парадной №2

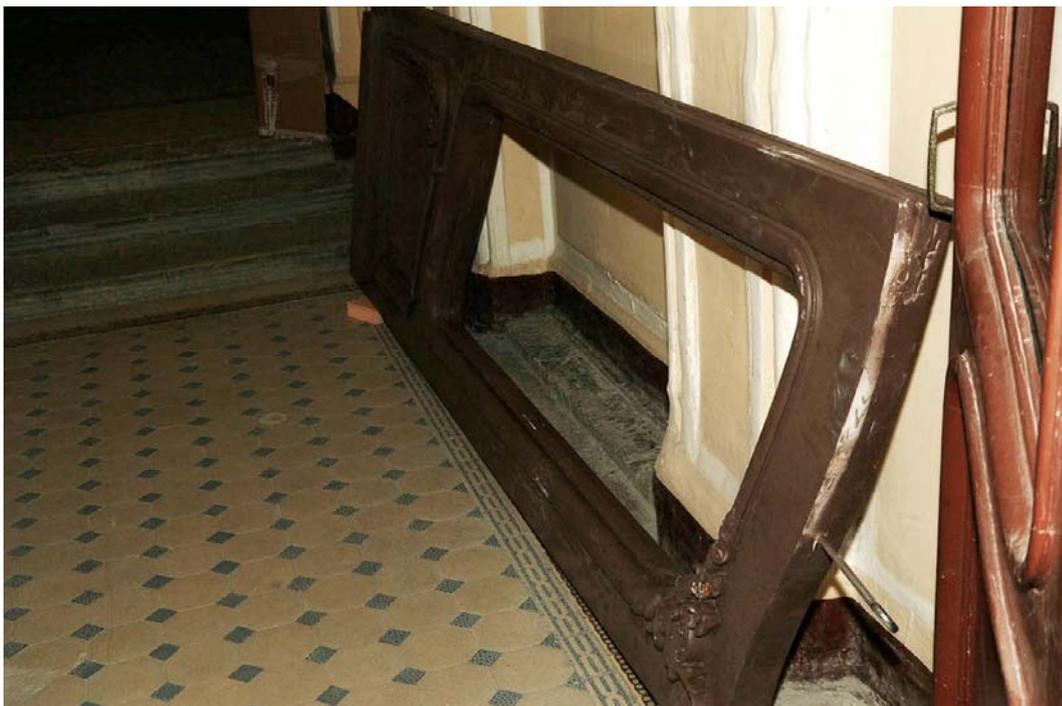
Фото 133. Общий вид отремонтированной створки наружной двери тамбура №1.

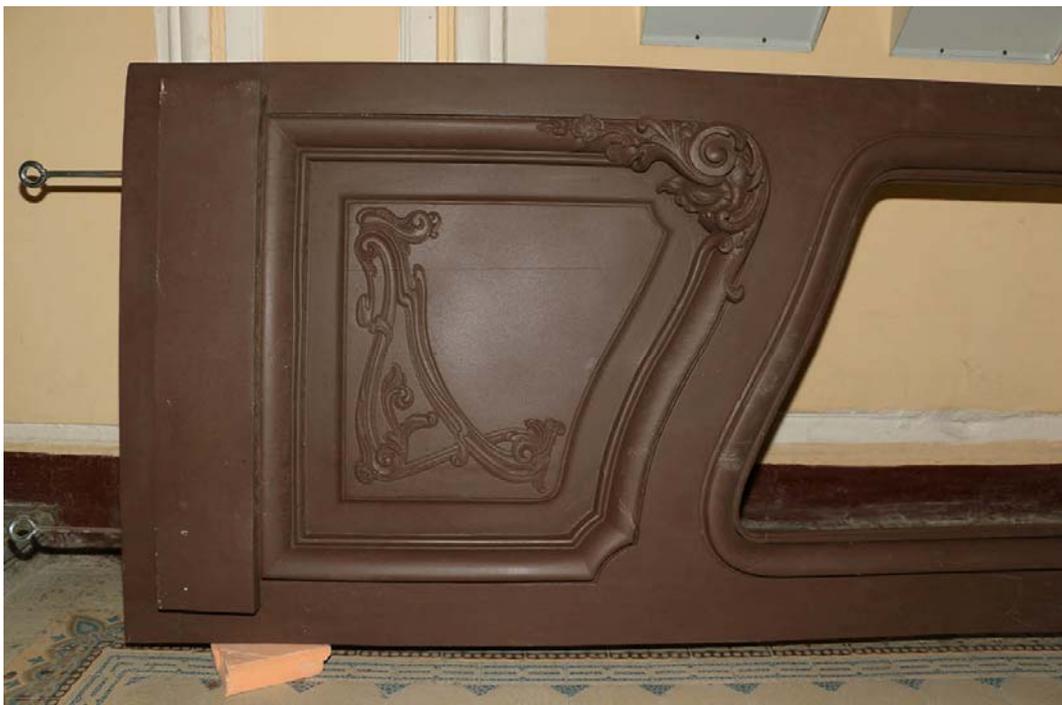
Фото 134. Вид нижней филенки створки наружной двери тамбура №1.

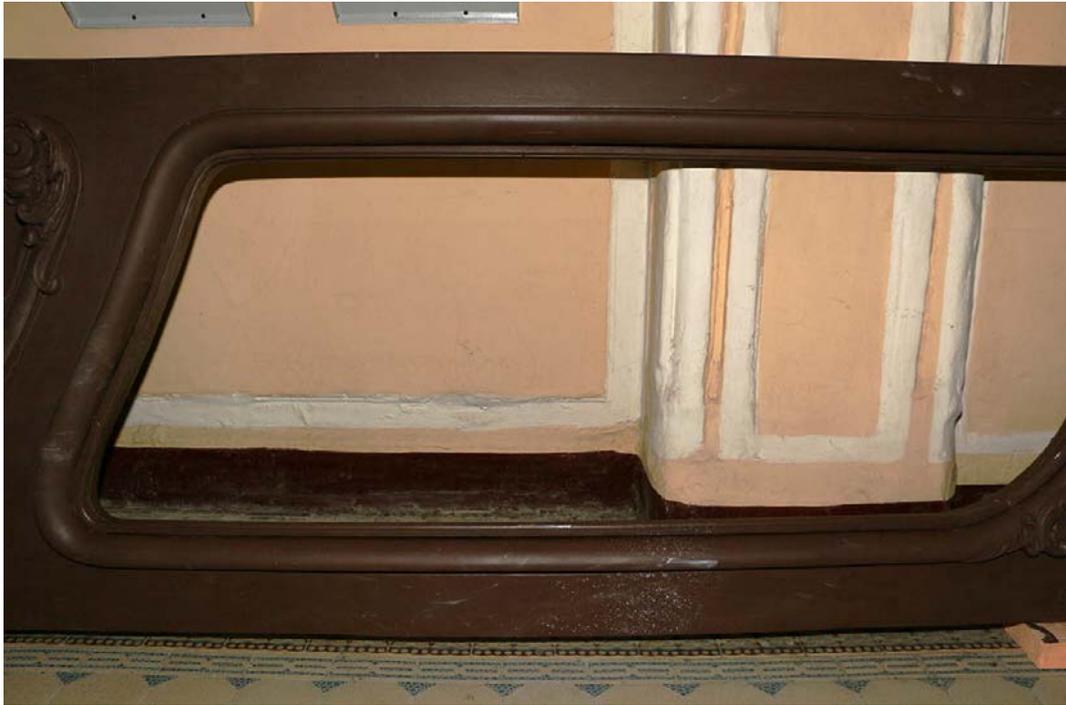
Фото 135. Вид рамы верхней филенки створки наружной двери тамбура №1. Нижняя и средняя часть рамы.

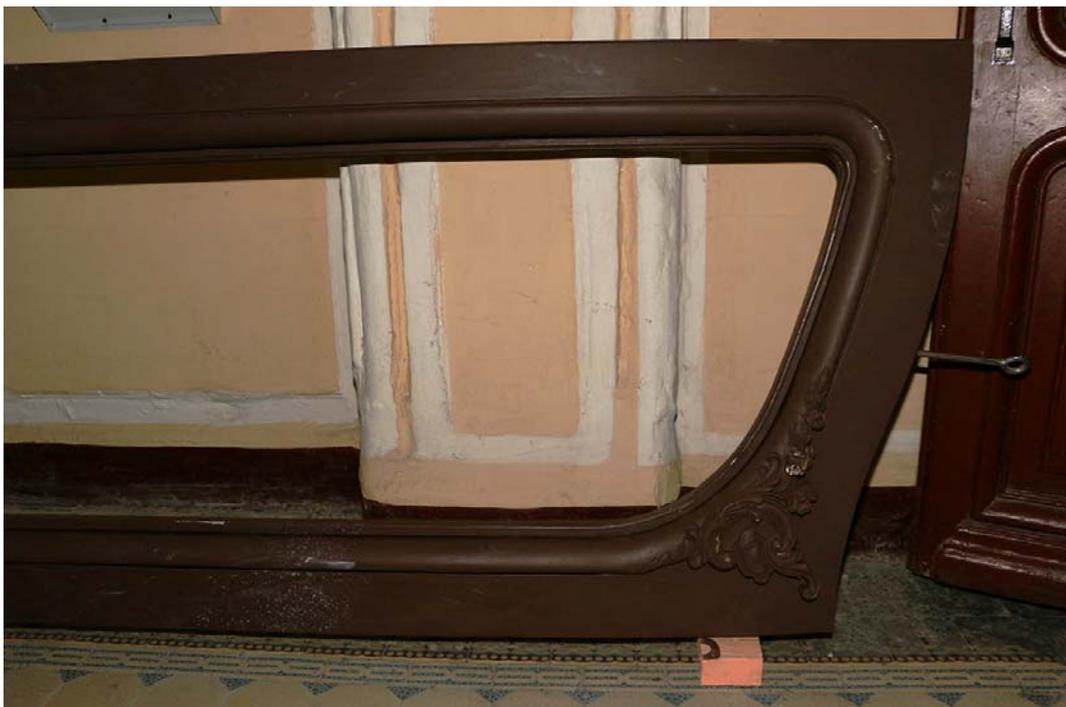
Фото 136. Вид рамы верхней филенки створки наружной двери тамбура №1. Верхняя и средняя часть рамы.

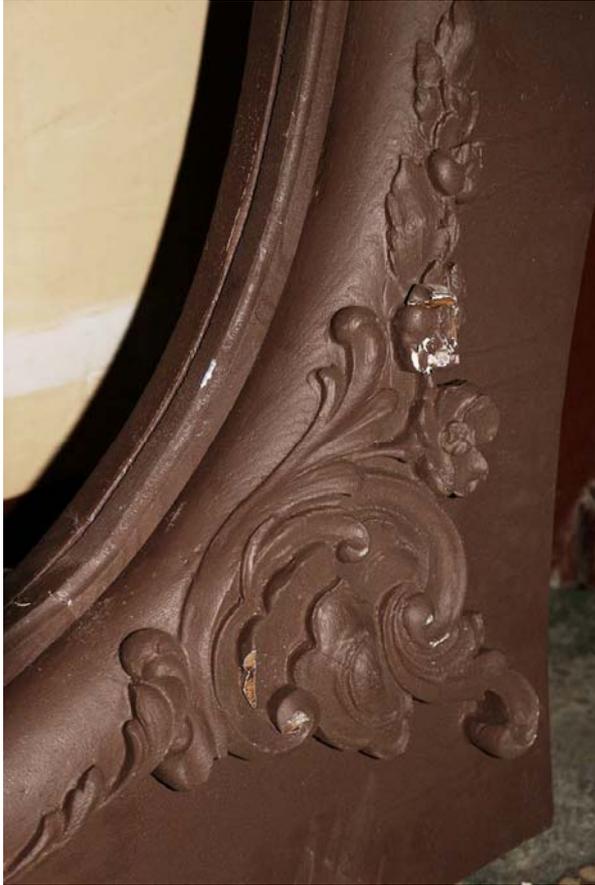
Фото 137. Состояние декоративной резьбы в правом верхнем углу створки двери.

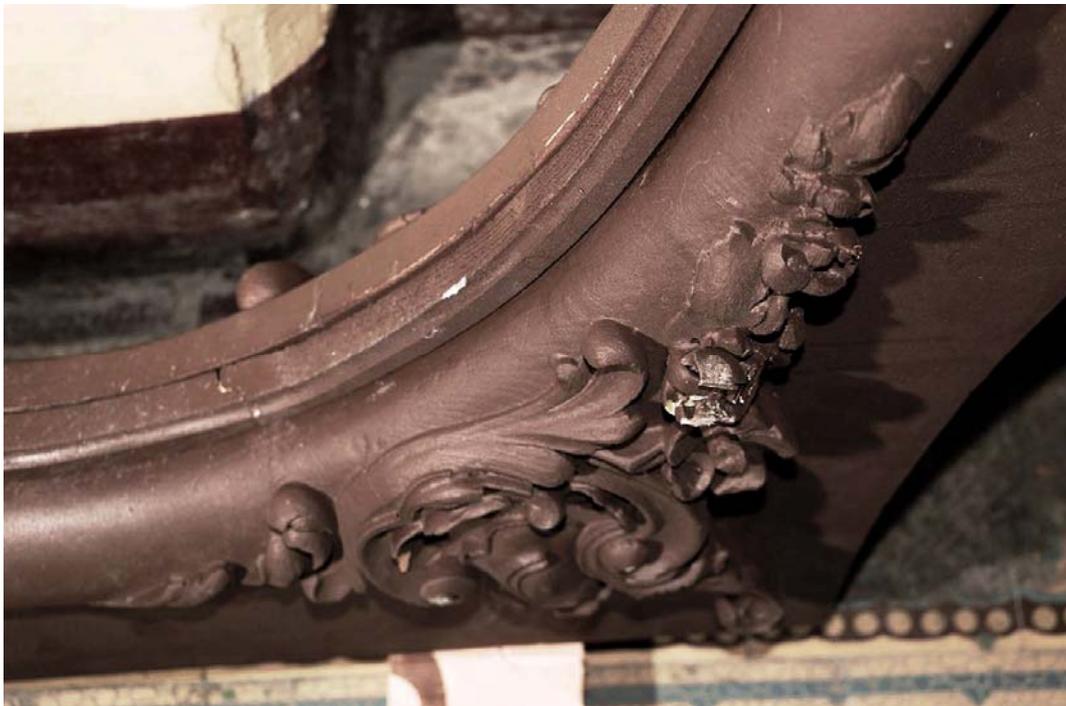
Фото 139. То же в другом ракурсе. Видны утраты резного массива.

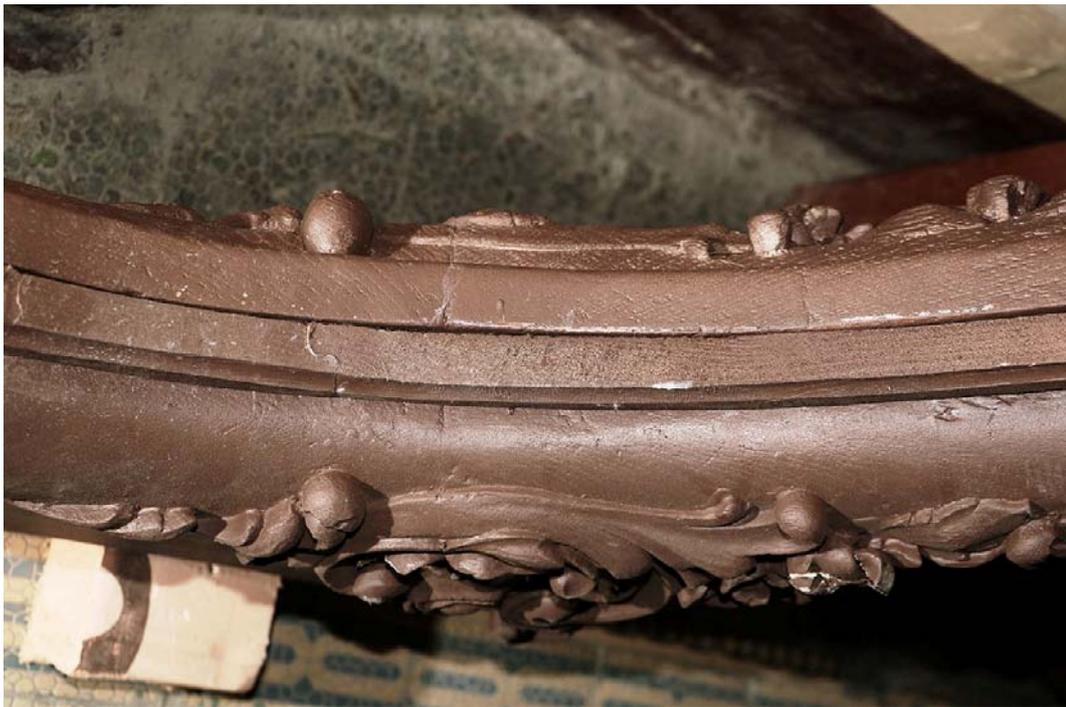
Фото 141. Видна симметрия резного декоративного украшения расположенного по обе стороны створки двери.

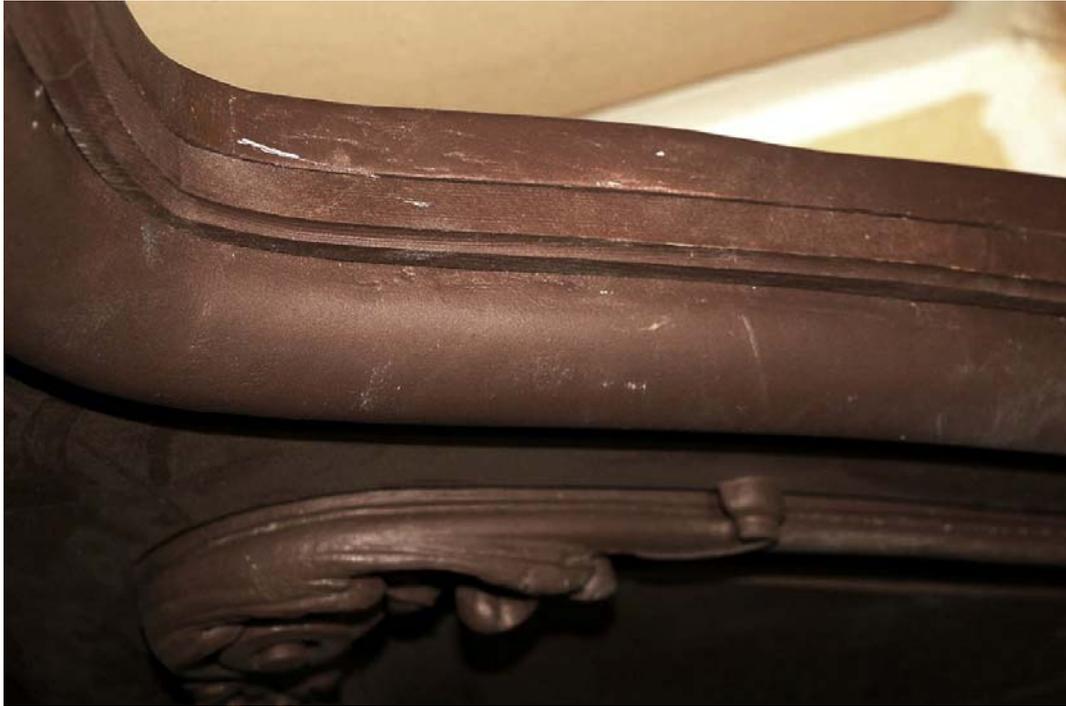
Фото 144. То же с другой стороны рамы. Целесообразны шпаклевание и грунтовка под проектную окраску согласованным колером.

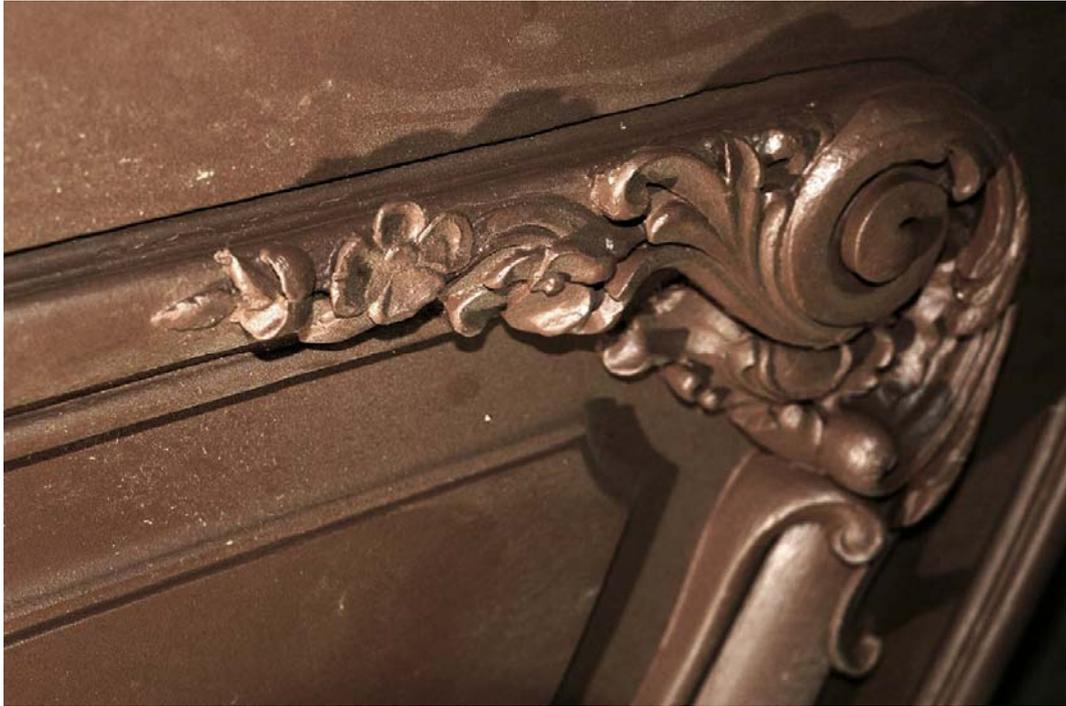
Фото 146. Существенных утрат, износа рельефа древесины не отмечено.  
Вид с другого ракурса.

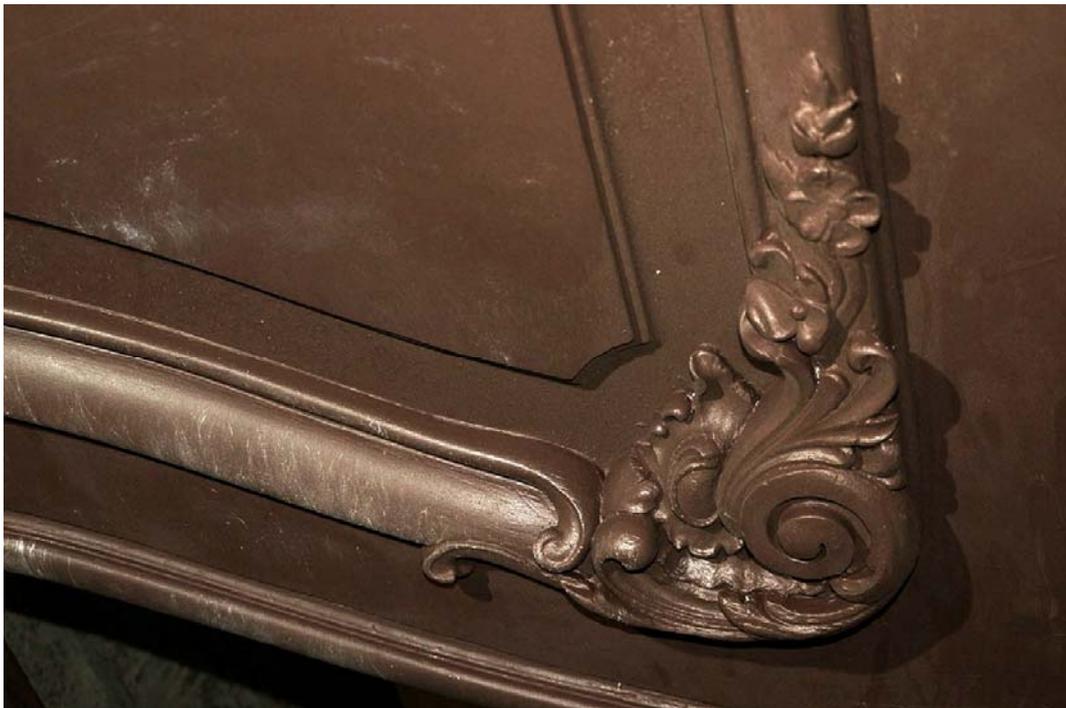
Фото 147. Существенных утрат, износа рельефа древесины не отмечено.  
Вид с другого ракурса.

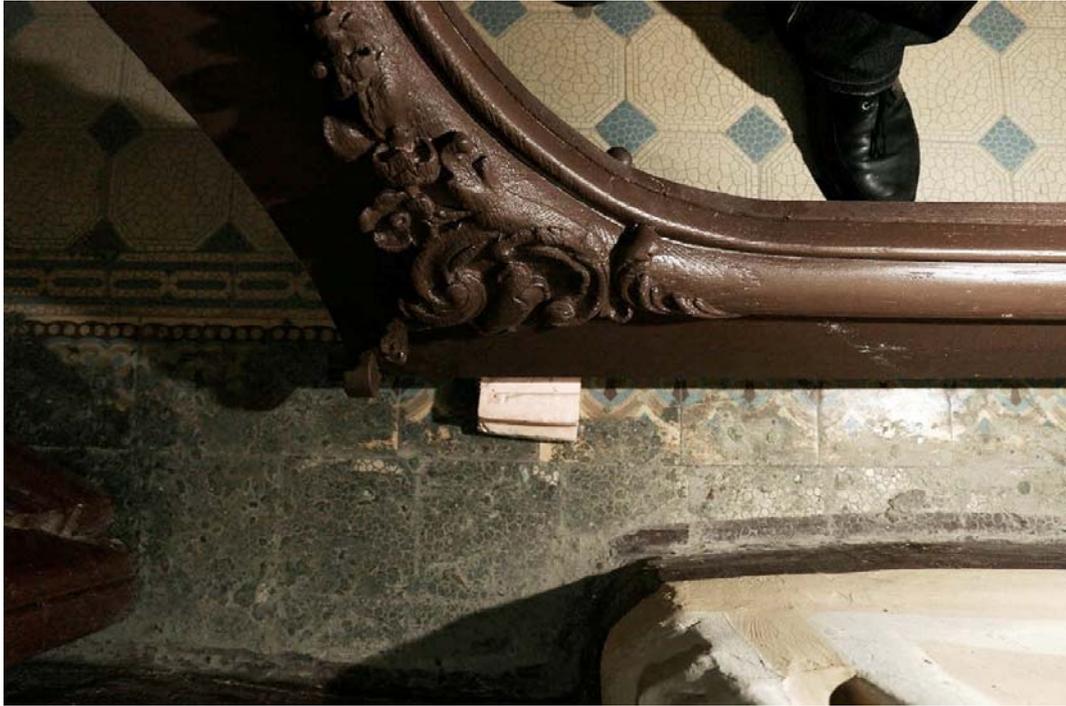
Фото 152. Вид резных украшений с обратной стороны створки.

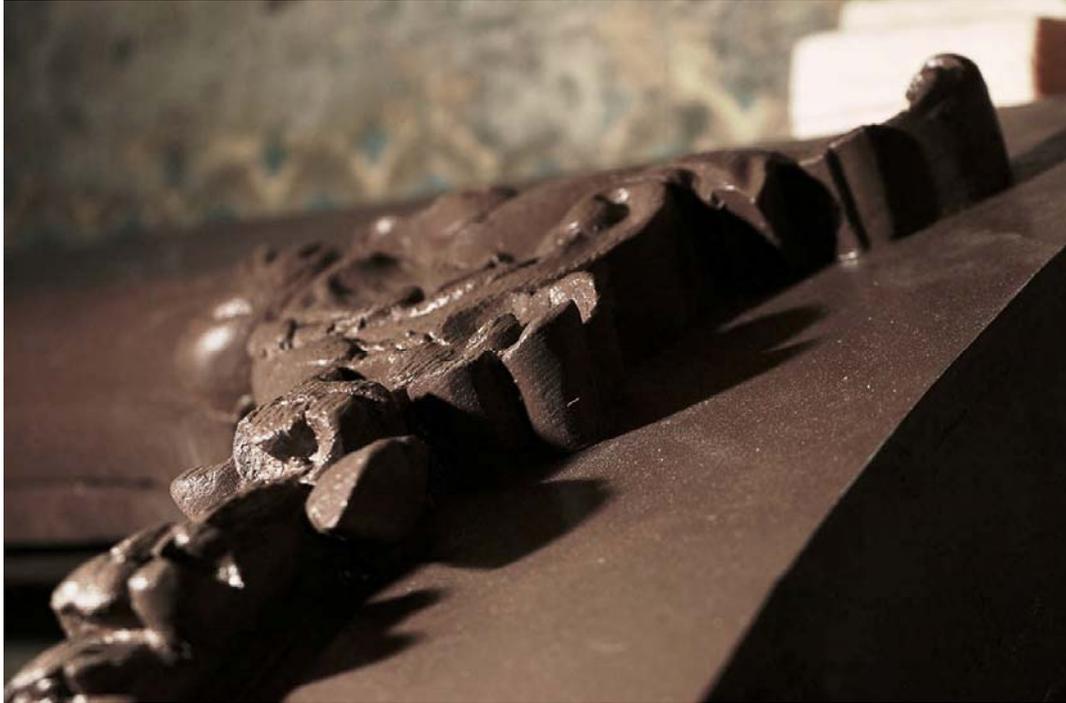
Фото 154. Техническое состояние резных украшений с обратной стороны створки.  
Вид с другого ракурса.

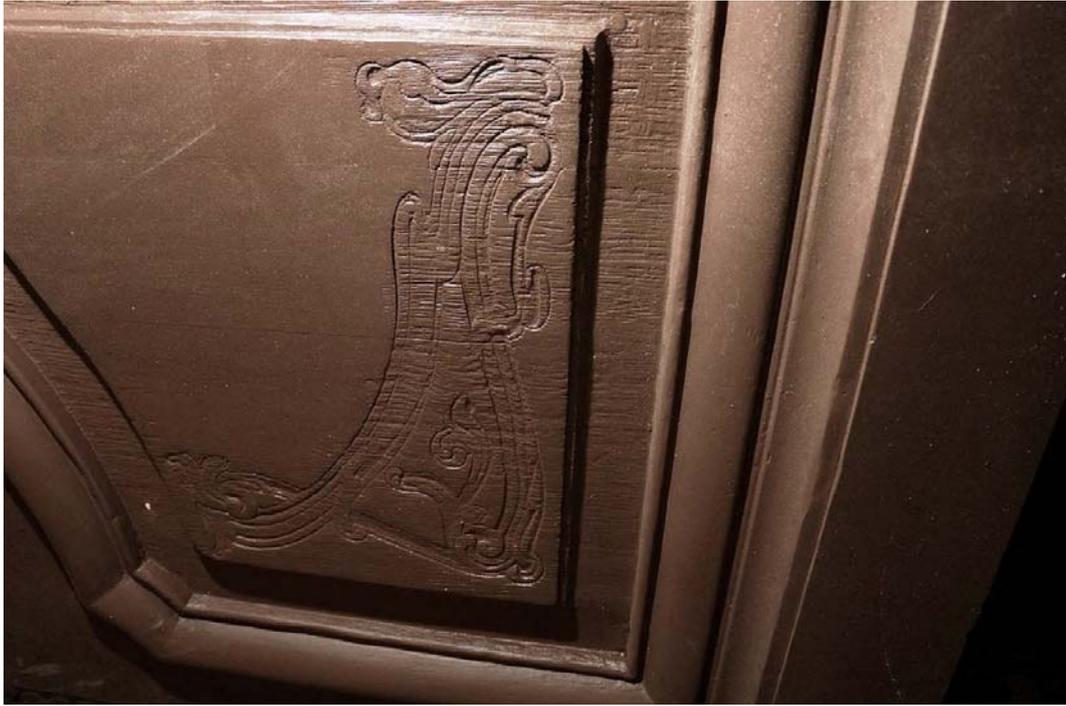
Фото 156. Выраженная текстура (борозды) – деградация лигнина массива деревянной филенки.  
 Вид с другого ракурса. В месте расположения рисунка целесообразно после шпаклевания  
 поверхности восстановить рисунок прорисовкой резцом.

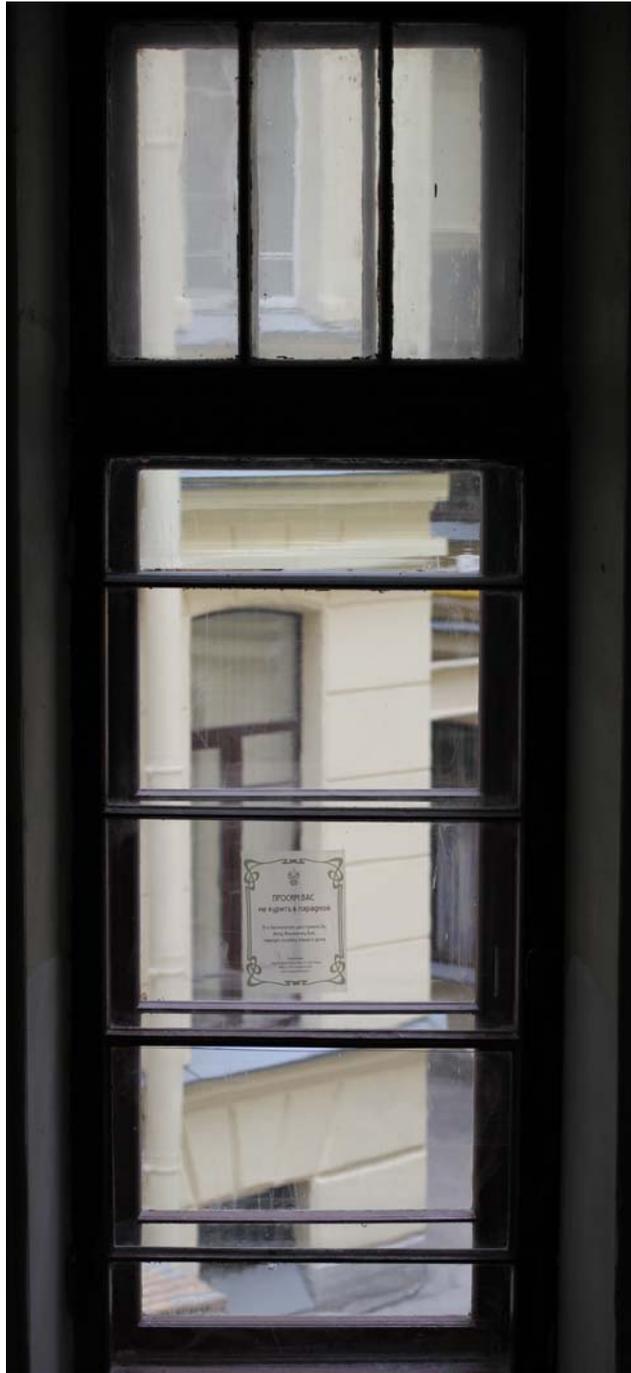
Фото 158. Окно 1.1 Общий вид

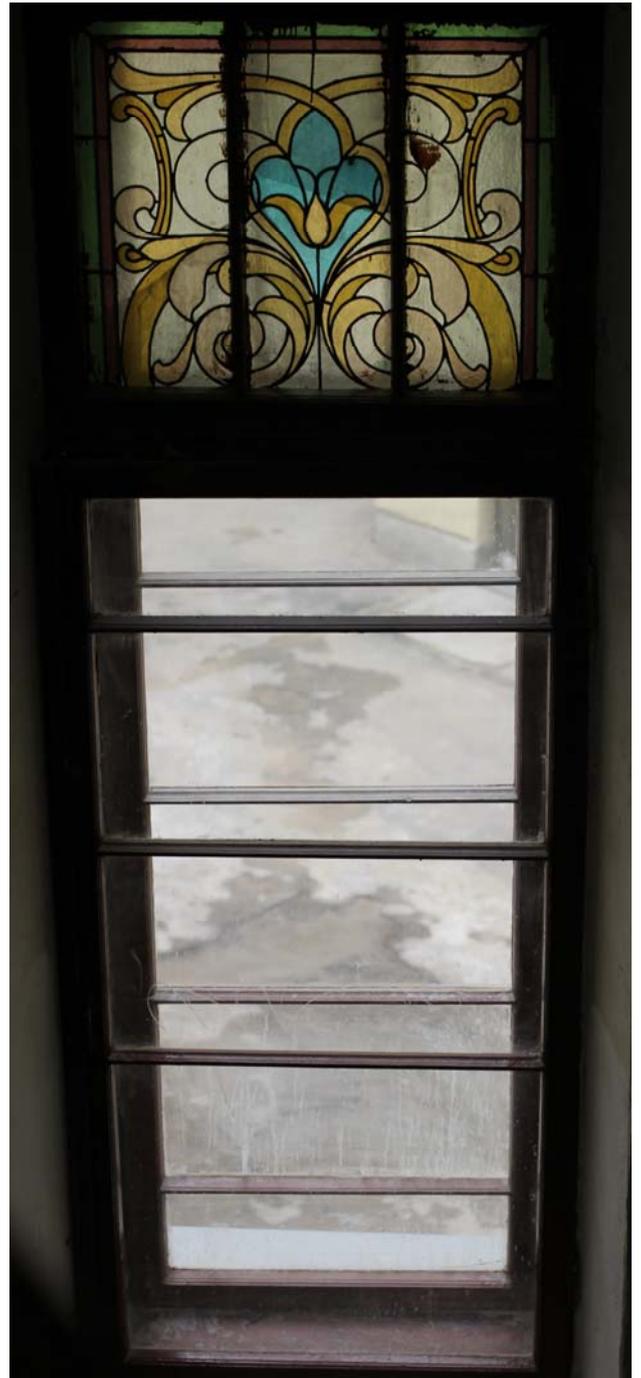
Фото 159. Окно 1.2 Общий вид

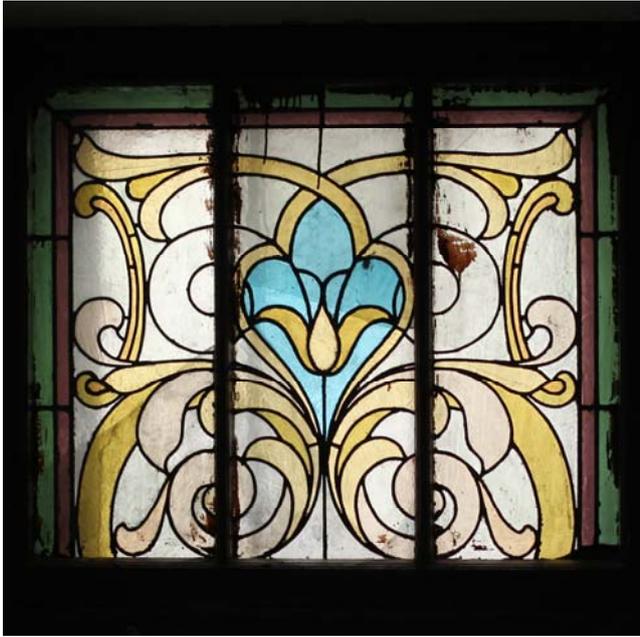
Фото 160. Окно 1.2 Сохранившееся витражное  
заполнение

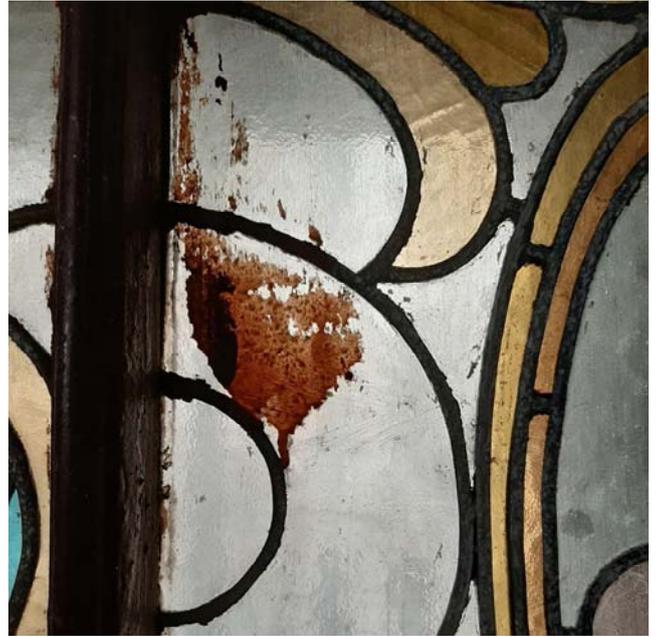
Фото 161. Окно 1.2 Следы строительной краски

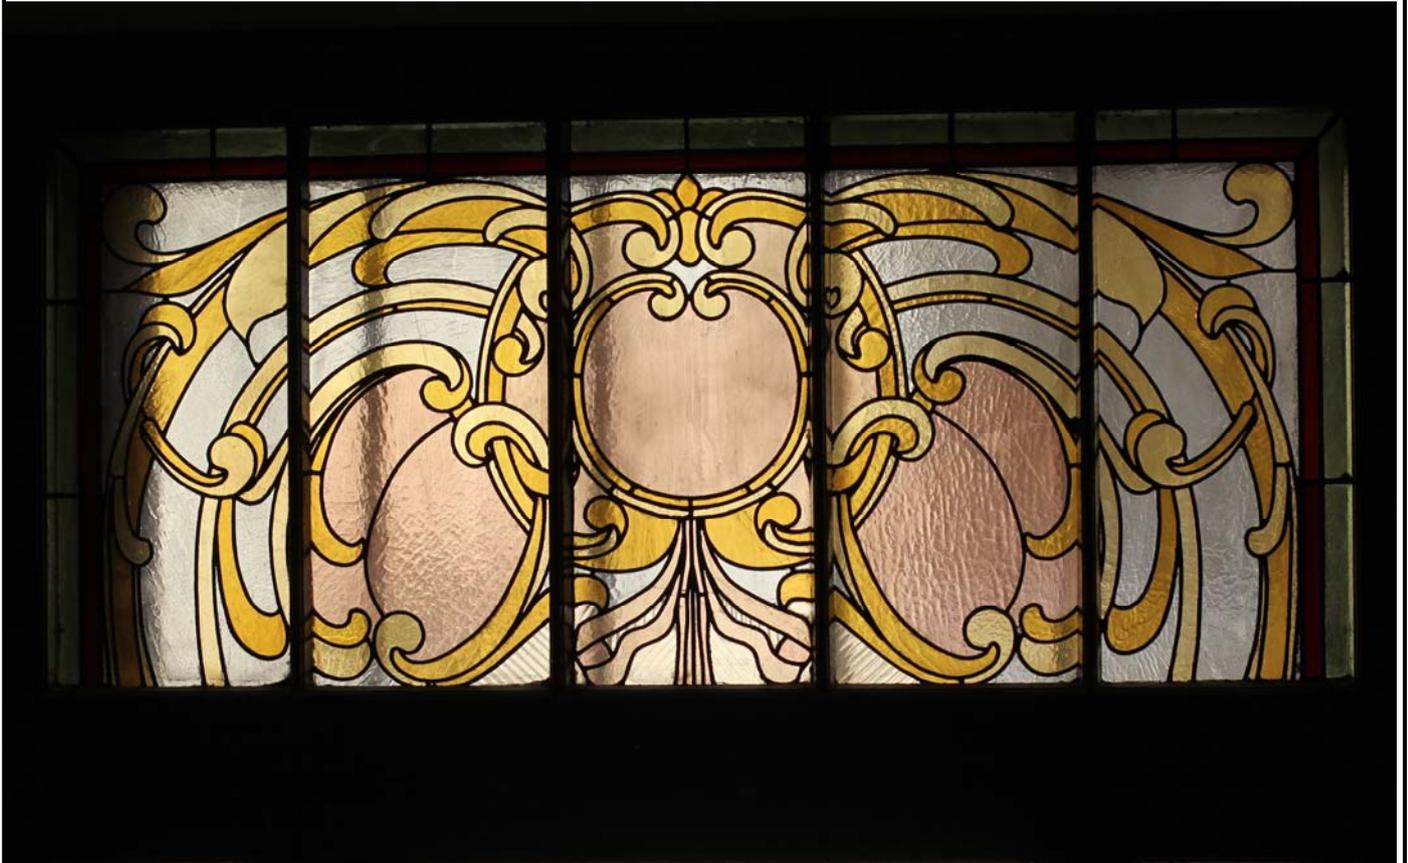
Фото 166. Окно 2.2 Сохранившееся витражное заполнение

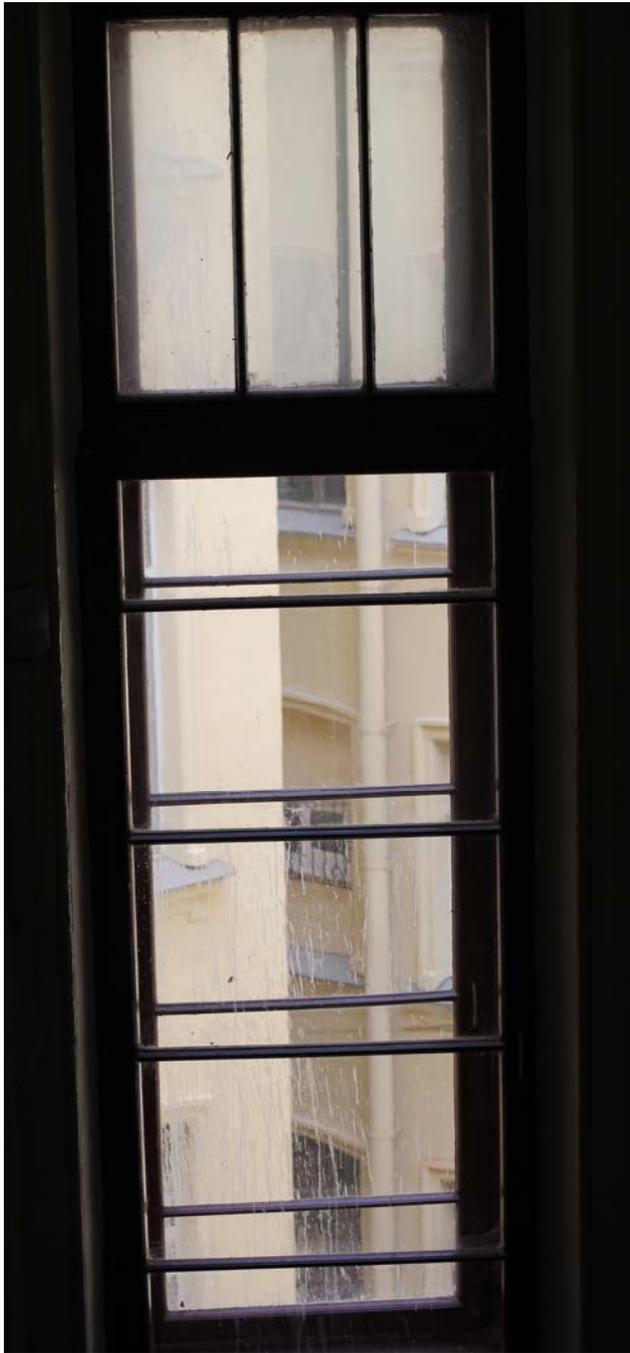
Фото 169. Окно 3.1. Общий вид

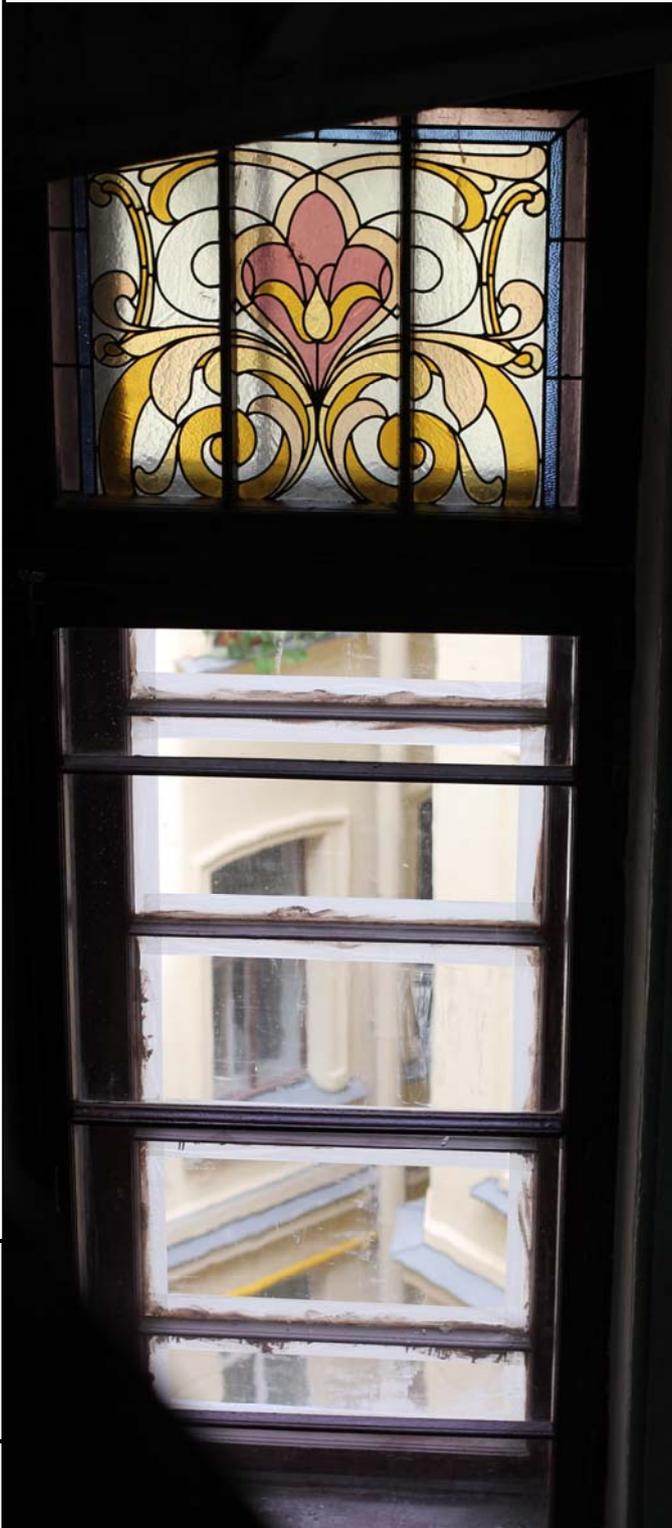
Фото 174. Окно 3.3 Общий вид

Окно 3.3: На поверхности витража умеренные пылевые загрязнения, немногочисленные остатки масляной краски. Во многих местах имеются разрывы пайки свинцового профиля, локальные деформации. В центральной части витража несколько трещин стёкол.

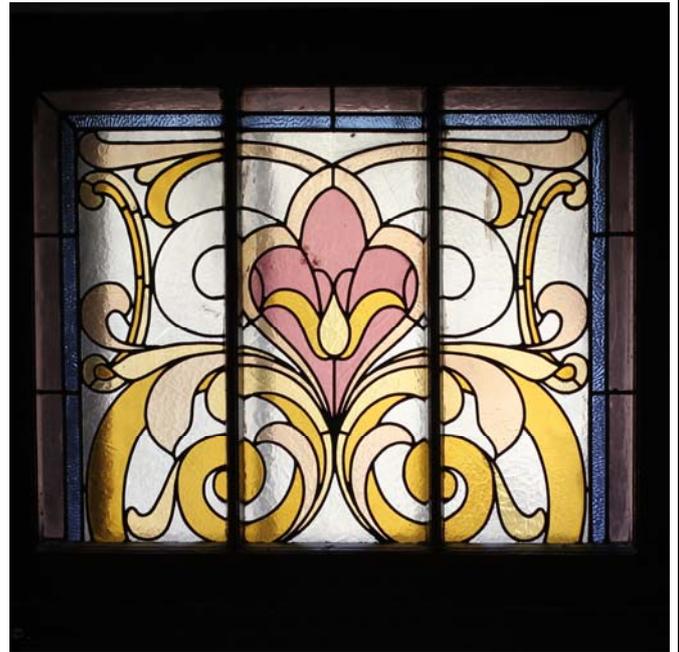
Фото 175. Окно 3.3 Сохранившееся витражное  
заполнение

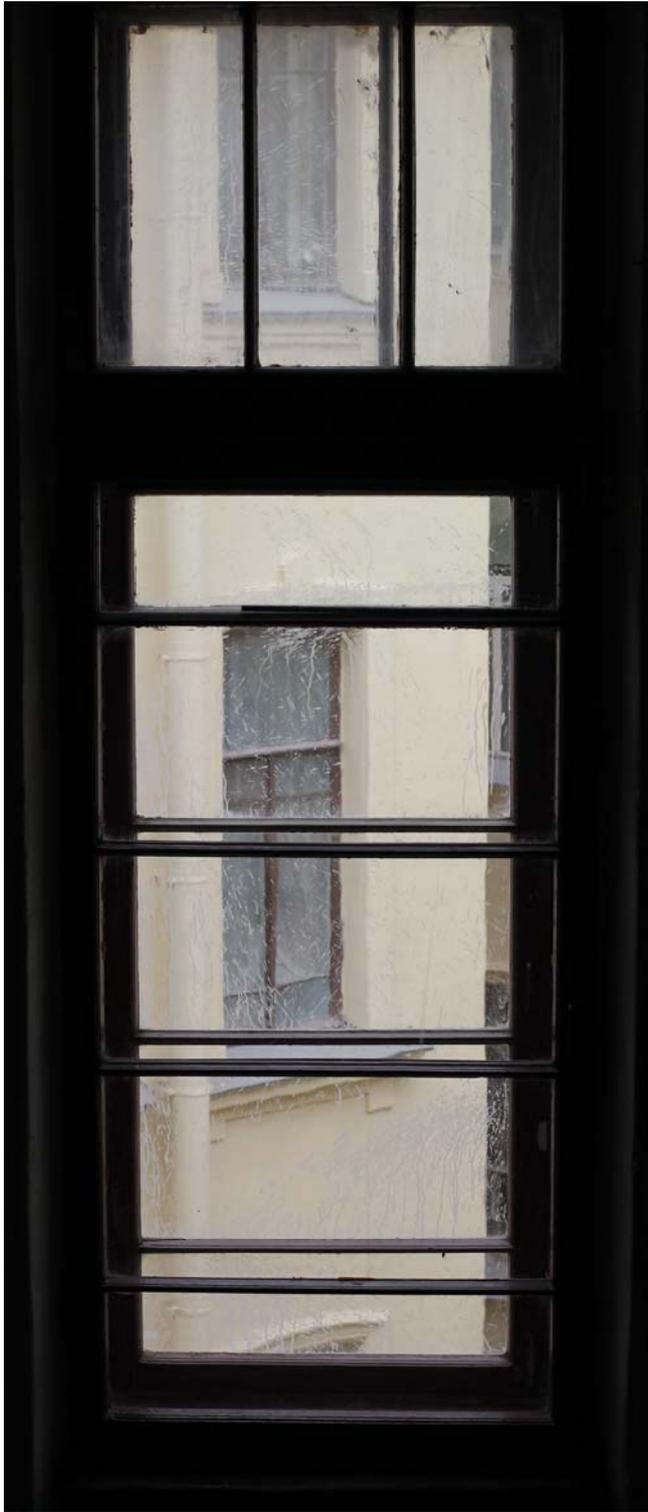
Фото 176. Окно 4.1 Общий вид

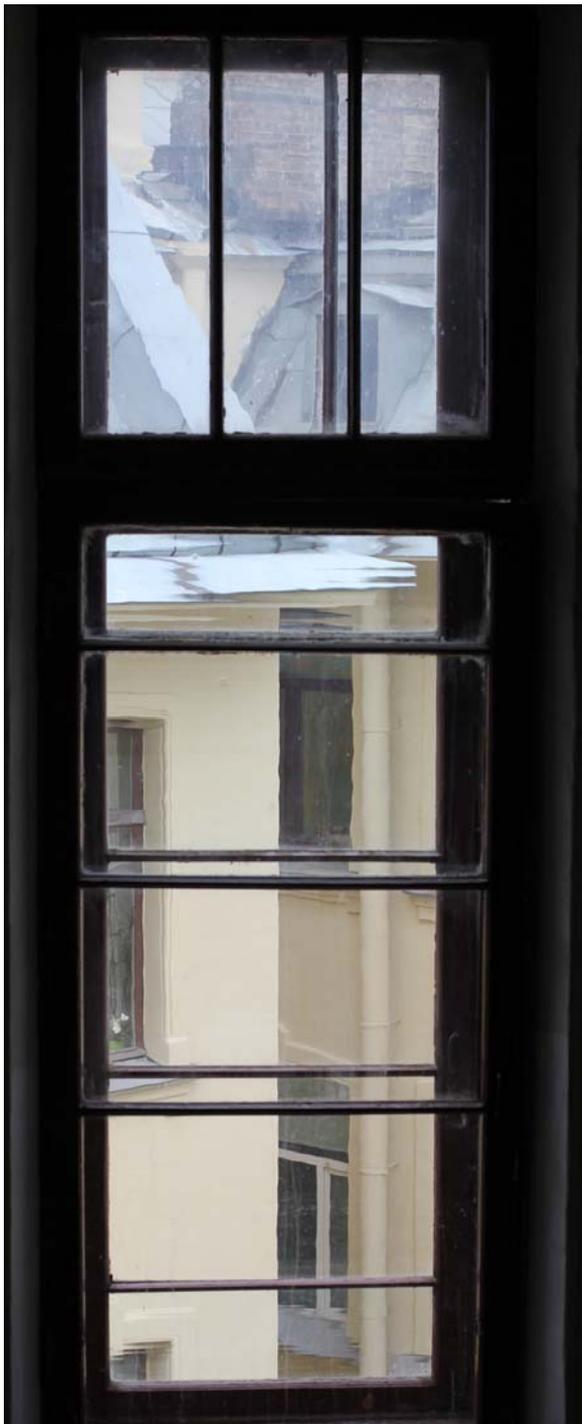
Фото 178. Окно 5.1 Общий вид
