**ПРОЕКТНАЯ ДОКУМЕНТАЦИЯ**  
**на проведение работ по сохранению выявленного объекта**  
**культурного наследия «Дом Б.Ю. Бака», расположенного по адресу:**  
**Санкт-Петербург, Кирочная ул., д.24, литера А**  
**в части ремонта и реставрации тамбуров лестничных клеток №1 и №2, а также**  
**лестничных витражей лестничной клетки №2.**

**Раздел 2. Комплексные научные исследования**

**шифр 26/07-19П-ТО**

**Санкт-Петербург  
2019**

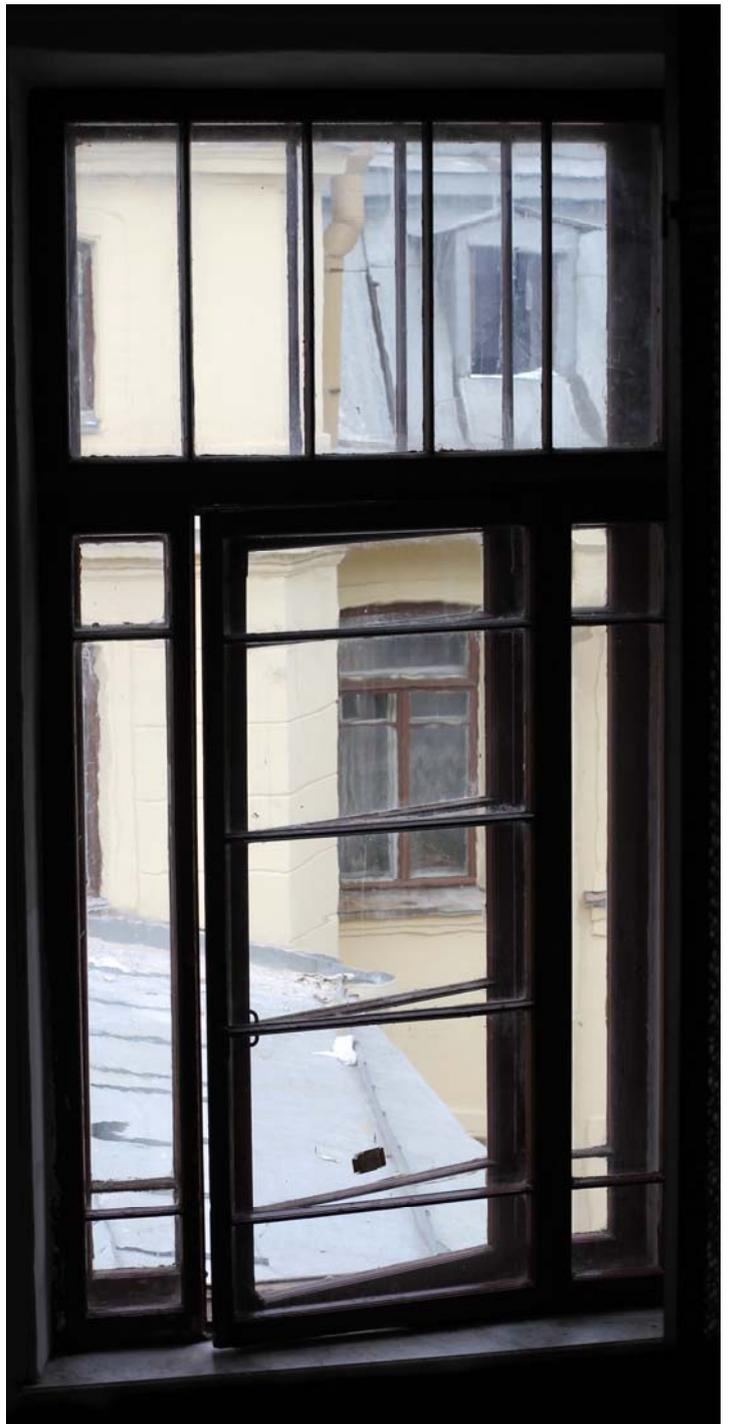
Фото 179. Окно 5.2 Общий вид
